Sicherheitsmitteilung 01/2008

Austausch der Bendix-Welle verlängert RK21

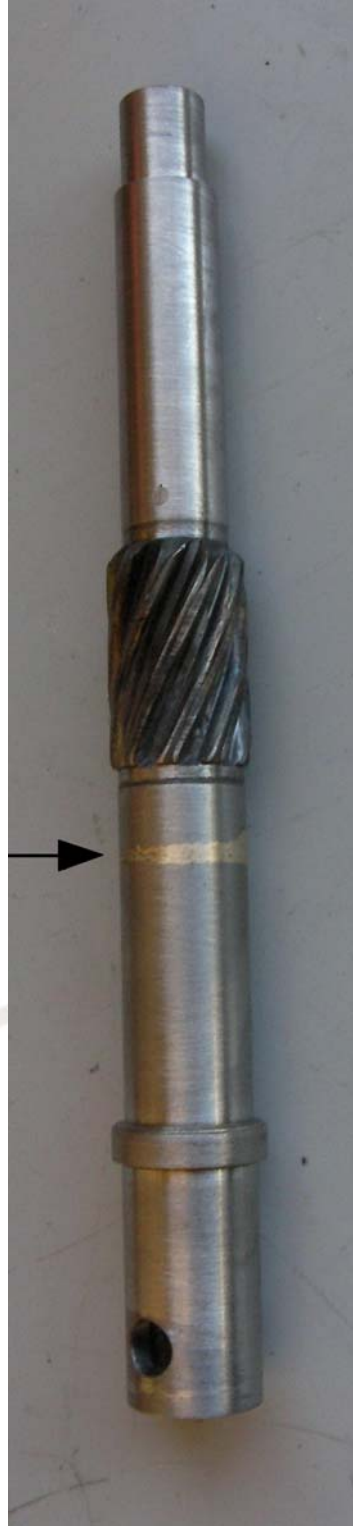
neu

Bendix-Welle verlängert RK21

- Austausch der Bendix Welle RK21

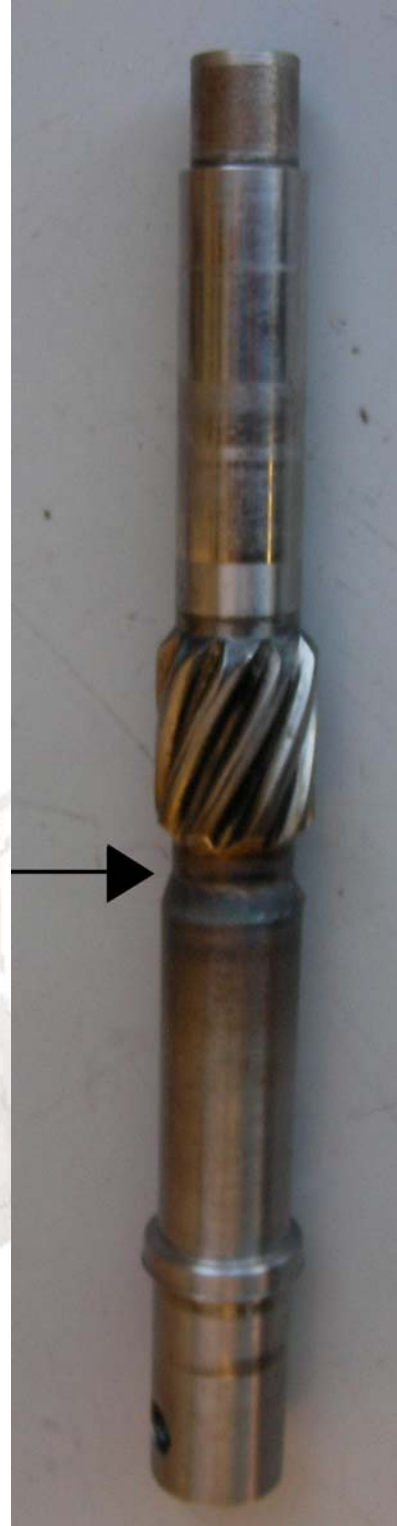
alt

- In vereinzelten Fällen kann es beim Vorrotieren zum Reißen der Schweißnaht der Bendix-Welle verlängert RK21 kommen

Bendix-Welle verlängert RK21
