# Sicherheitsmitteilung 03/2010

## Kontrolle des Keilrippenriemenrad Prerotator

##### **1.1.1 Alle Tragschrauber**

1. MT 03 - Baujahr bis einschließlich Dezember 2007

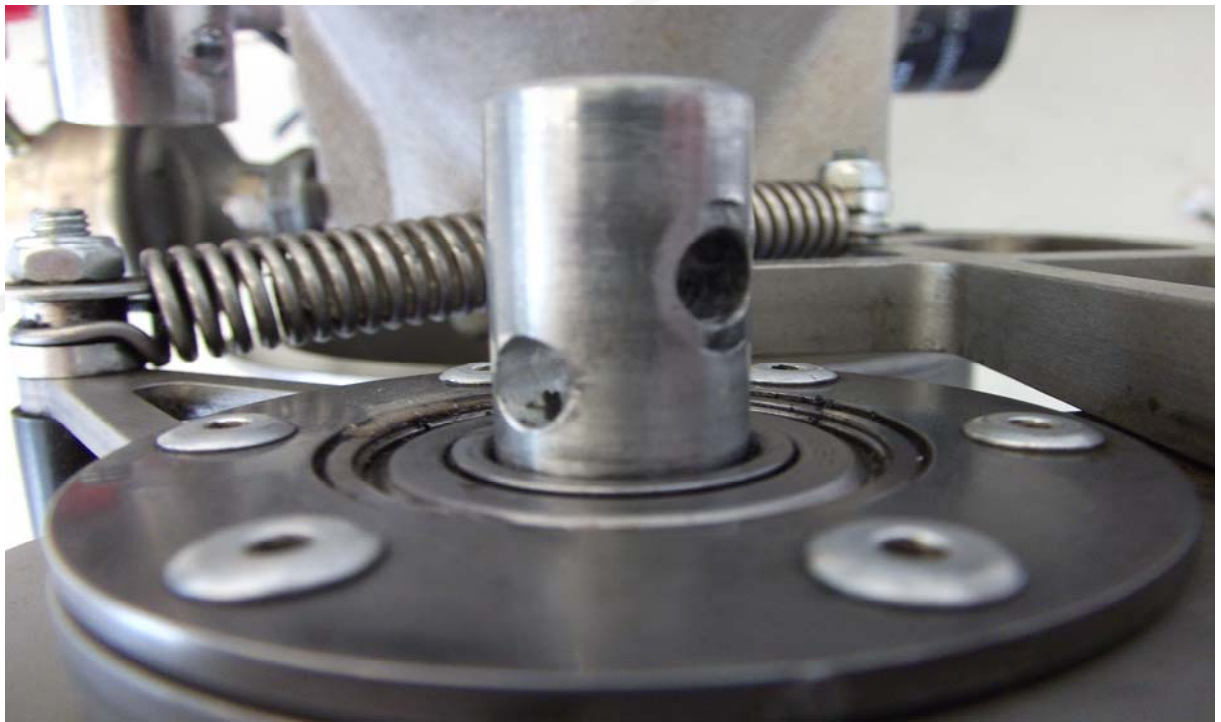
### 4.3 Ansicht des Zapfen Keilrippenriemenrad mit zusätzlicher falscher Bohrung

- Bruch des Antriebszapfen des kleinen Riemenrads am Prerotator
- In diesem Zusammenhang ist eine zweite Bohrung 90 Grad versetzt neben der Verwendeten Bohrung als Ursache zu sehen

6. Verschraubung Keilrippenriemenrad mit Antriebswelle entfernen, siehe Ansicht 4.1
7. Abziehen der Welle durch leichtes drehen vom Zapfen
8. Kontrolle auf Vorhandensein einer zweiten nicht verwendeten Bohrung, siehe Ansicht 4.2 und 4.3

9. Bei Vorhandensein Austausch des Keilrippenriemenrads
10. Neues Keilrippenriemenrad mit Loctite 638 „Fügen Welle Nabe“ im Lager verkleben
11. Jetzt oder wenn keine zweite Bohrung vorhanden ist die Antriebswelle wieder auf den Zapfen aufsetzen – Bohrung der Verschraubung müssen fluchten
