<b>Titel: Ivopropeller Motorsteuerung Softwareaktualisierung</b>		
<b>AG-SB-2018-07-B-DE</b>		<b>Kategorie:</b>
<b>Gültigkeit</b>		<b>A – Sicherheitskritisch</b> <b>B – Empfohlen</b> <b>C – Optional</b>
<b>Betroffene Fluggeräte:</b> Jeder AutoGyro Tragschrauber, der mit einem Ivopropeller ausgerüstet ist.	<b>Betroffene Werknummern:</b> Jeder AutoGyro Tragschrauber, der mit einem Ivopropeller ausgerüstet ist.	
Auf das angegebene oder nachfolgende Problem wird im Wartungshandbuch Manufacturer Maintenance Manual (MMM) in letztgültiger Ausgabe verwiesen.		Siehe AutoGyro Webseite
Dieses Formular ist eine Reaktion von AutoGyro auf ein bei Wartungsarbeiten gefundenes Problem, welches eine Eingrenzung oder Korrektur erfordert, bzw. Eine Service-Information über Flugzeugmodifikationen. Unterstützung erhalten Sie bei AutoGyro unter Tel.: 49(0)5121 88056-00, oder Email <a href="mailto:airworthiness@auto-gyro.com">airworthiness@auto-gyro.com</a> .

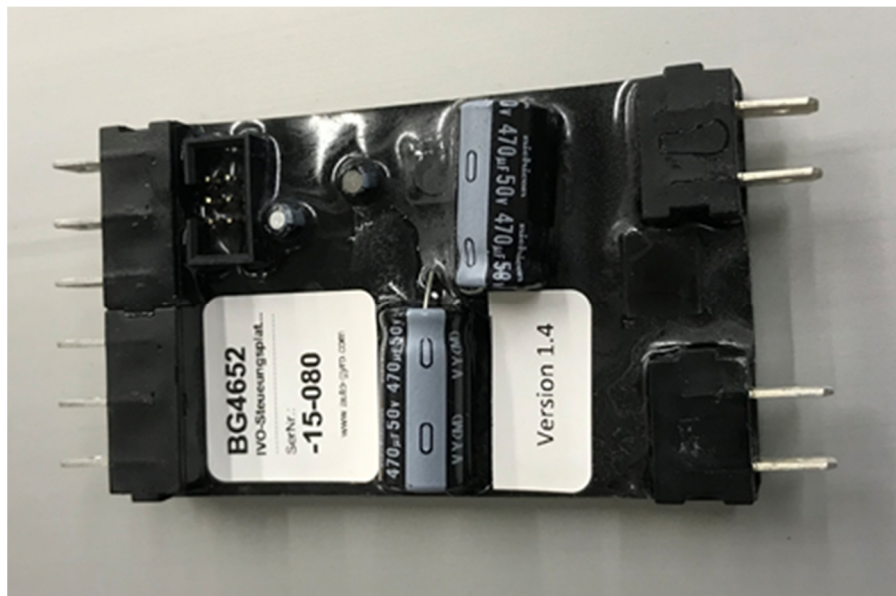
Foto der Steuerungsplatine

Der Motor zur Pitchverstellung des Ivopropellers weist im Betrieb eine schlechte Zuverlässigkeit auf. Eine Analyse der Stromabnahme des Motors im Arbeitszyklus hat gezeigt, dass Spitzenstrombelastungen auftreten, die ein wesentlicher Faktor hierfür sind. Diese Spitzen werden durch die modifizierte ‚soft start‘ Software der Propellersteuerungsplatine signifikant reduziert.

1. Lokalisieren Sie die Steuerungsplatine (siehe Foto), welche entweder links neben dem vorderen Sitz (MTO Sport) oder hinter dem Armaturenbrett angebracht ist. Bei einigen Luftfahrzeugen ist die Steuerungsplatine leicht zugänglich, bei anderen muss das Panel vom Luftfahrzeug gelöst und nach hinten gezogen werden, um den Zugang zu ermöglichen.
2. Lösen Sie die Versorgungskabel zum Steuerungsplatine

3. Die Steuerungsplatine ist entweder mit Klettverschluss, Kabelbindern oder Klebstoff fixiert. Entfernen Sie die Steuerungsplatine
4. Bauen Sie die neue Steuerungsplatine ein, sichern Sie diese und schließen Sie die Versorgungskabel wieder an
5. Befestigen Sie das Panel wieder, falls es gelöst werden musste und überprüfen Sie alle Befestigungen auf festen Sitz
6. Drehen Sie den Zündschlüssel in einer sicheren Umgebung, um die Flugzeugsysteme einzuschalten.
7. Verstellen Sie den Pitch des Propellers von flach auf steil und wieder zurück auf flach. Wiederholen Sie diesen Vorgang fünfmal. Stellen Sie sicher, dass die Funktion normal arbeitet.
8. Vervollständigen Sie das Flugzeug Bordbuch, wie marktüblich.

1. Lokalisieren Sie das Steuerungsplatine
2. Schließen Sie das Equipment zur Aktualisierung an
3. Spielen Sie die neue Software auf. Entfernen Sie das Equipment.
4. Markieren Sie das Steuerungsplatine mit der neuen Software´version v1.5
5. Drehen Sie den Zündschlüssel in einer sicheren Umgebung, um die Flugzeugsysteme einzuschalten.
6. Verstellen Sie den Pitch des Propellers von flach auf steil und zurück auf flach. Wiederholen Sie den Vorgang fünfmal. Stellen Sie sicher, dass die Funktion normal arbeitet.
7. Vervollständigen Sie das Flugzeug Bordbuch, wie marktüblich.
