G-SB-2017-03-B -DE – MT03 Steuerwelle

Kategorie B

05.05.2017

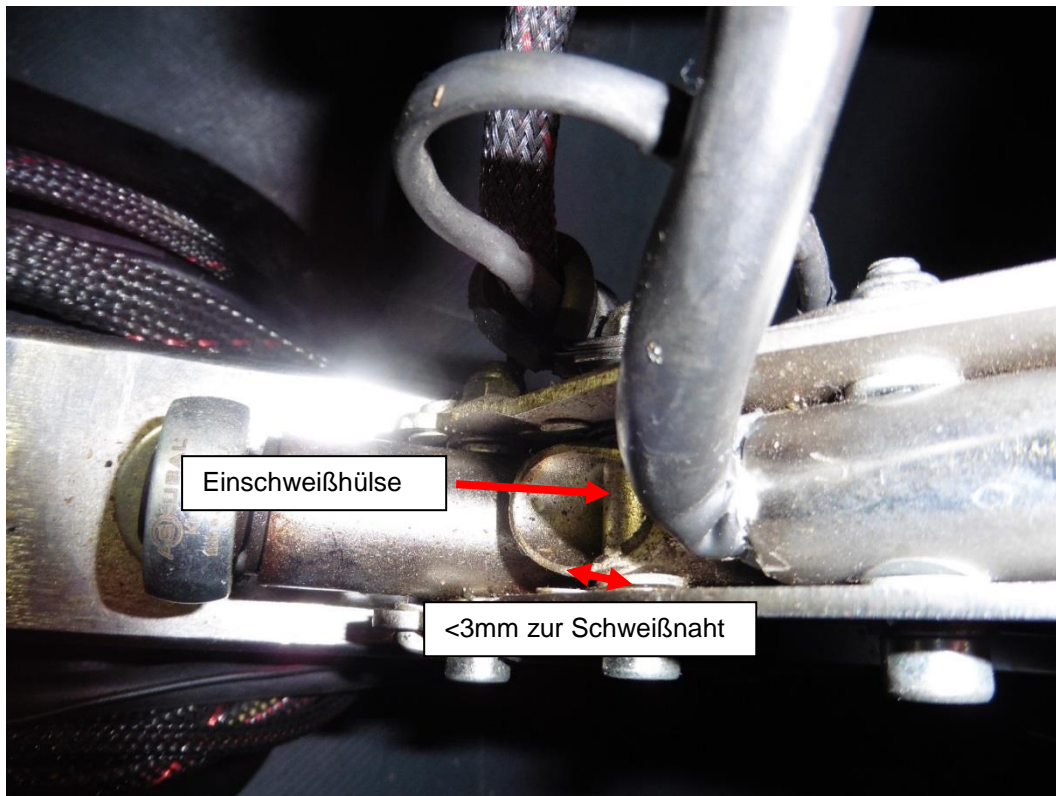
Es ist ein Fall mit einer defekten Schweißnaht und darauffolgender fehlerhafter Steuerwelle am Gelenk des oberen Steuergrundrohres aufgetreten. Dieser Fehler sollte bei sachgemäßer Wartung oder Vorflugkontrolle auffallen. Das Ziel des Service Bulletins ist, die Notwendigkeit der Kontrolle dieses Bereiches hervorzuheben. Darüber hinaus bietet die Überprüfung die Möglichkeit, das bestehende Rohr durch eine verbesserte Version zu ersetzen, sollte das Original außerhalb der empfohlenen Abmessungen liegen.

- Kontrolle der Einschweißhülse am Ende der Steuerwelle auf sicheren Halt und fehlerfreier Schweißnaht
- Kontrolle, ob die Steuerwelle zwischen der Außenwandung der Einschweißhülse und Ende des Rohres auf weniger wie 3mm abgeschliffen wurde.
- Verbesserung: Auswechseln der Steuerstange bei Überschreitung des vorgegebenen 3mm Abstands.

Bild 1: alte Steuerwelle, schräg abgeschnitten

- 1 Befestigungsbolzen zwischen Steuerwelle und seitlichen Platten zum Stick entfernen.
- 2 Kontrolle der Einschweißhülse am Ende der Steuerwelle auf sicheren Halt und fehlerfreier Schweißnaht.
- 3 Kontrolle, ob die Steuerwelle zwischen der Außenwandung der Einschweißhülse und Ende des Rohres auf weniger wie 3mm abgeschliffen wurde.
- 4 Verbesserung: sofern das Mindestmaß von 3mm unterschritten ist, muss die Steuerwelle entfernt und gegen eine neue gemäß MMM ausgetauscht werden. Für ein passendes Ersatzteil ist mit AutoGyro Kontakt aufzunehmen.
- 5 Sofern die Steuerwelle für den weiteren Gebrauch genutzt werden kann, muss der Befestigungsbolzen mit einer neuen Nylockmutter gemäß MMM wieder angebracht werden.

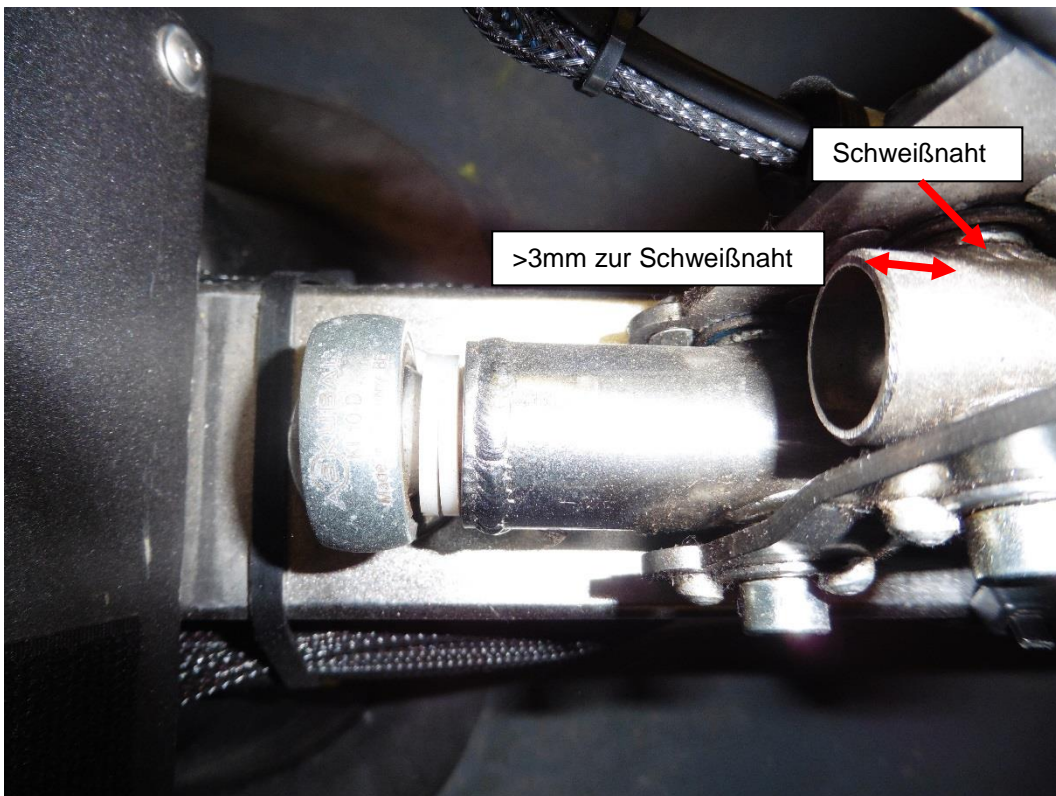
Bild 2: neue Steuerwelle
