Service Information Letter

AG-SIL-2019-03-EN
Ausgabe: 1
Datum: 13.09.2019

Betreff: Inspektionsrichtlinien für Rotorsysteme

Zweck dieses Dokuments ist es, den Prüfern weitere Informationen zu Inspektionsprozessen für Rotorsysteme zur Verfügung zu stellen

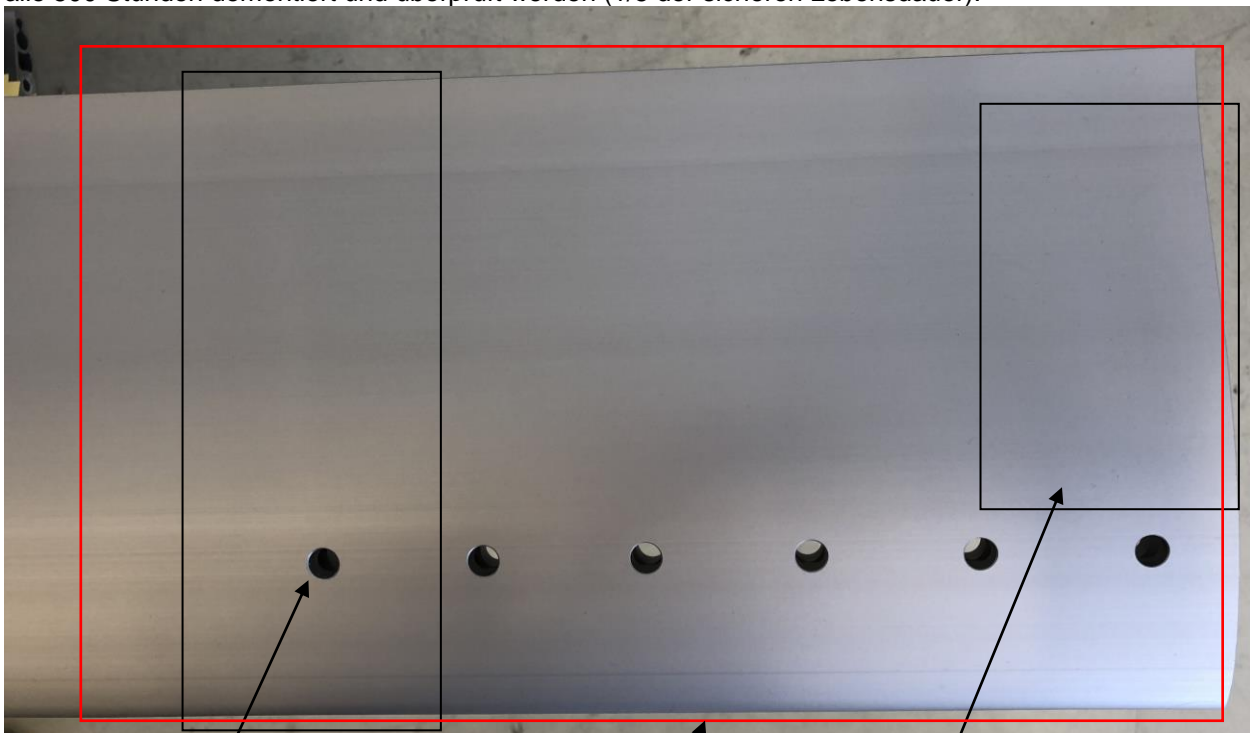
Äußerer Lochbereich. Sowohl die Oberseite als auch die Unterseite müssen sorgfältig geprüft werden. Keine Risse, Sprünge, Dellen oder Defekte dürfen +/- 100 mm an beiden Seiten dieses Lochs sein.
 In diesem Bereich ist keine Biegung des Rotorblatts in irgendeiner Ebene zulässig. Siehe SB-034 für Rotorsystem I.

Möglicher Bereich der Risse in der Oberseite. Geprüft wird entweder während der Demontage oder durch das Entfernen der inneren Endkappe und seitliches Betrachten des Extrusionsendes mit einer hellen Lampe. Siehe spätere Notiz und Fotos.

Die gesamte Wurzelbereichsverbinding zur Nabenstange ist von Bedeutung. Die Löcher müssen sauber und frei von Graten und Korrosion sein. Die Reibung zwischen dem Klemmprofil (das den Anstellwinkel des Rotorblatts zur Rotorblattnabe festlegt) sollte minimal sein und nicht an der Rotorblattoberfläche reiben. Leichte Beschädigungen des Hinterkantenbereichs hinter dem Klemmprofil sind zulässig.

Ansicht der Rotorwurzeloberseite (RSII, 6-Loch-Aufsatz). Gleiches gilt für diesen Bereich des 9-Loch-Aufsatzes.

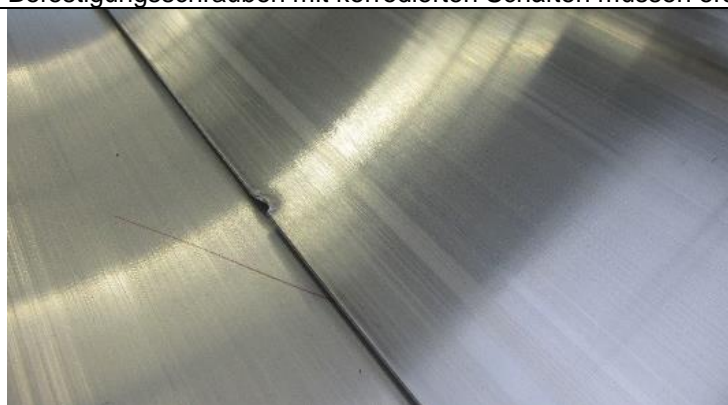
Hinterkantschaden

Das Foto zeigt ein Beispiel für eine Beschädigung der Hinterkante. Ein Kratzer in der Hinterkante kann abgeflacht werden und die Rotoren können weiter betrieben werden, vorausgesetzt, der Kratzer verursacht keinen Bruch im inneren Teil der Extrusion und befindet sich nicht innerhalb von 1 m der Befestigung der Rotorblattnarbe. Kleine Schäden, die zu einer leichten Biegung führen (1-2 mm, typischerweise an der Rotorspitze), können vorsichtig gerichtet werden und sollen der restlichen Kontur des Rotorblatts entsprechen. Größere Schäden müssen von AutoGyro-Technikern gesichtet werden.

Denken Sie daran, dass Schäden, die das aerodynamische Profil verändern, die Flugeigenschaften des Rotorblatts in diesem Bereich beeinflussen. Je weiter außen der Schaden ist, desto größer ist der aerodynamische Effekt da die Rotorblattgeschwindigkeit zur Blattspitze zunimmt.

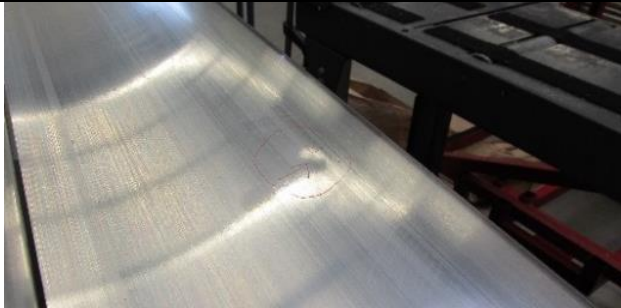
Dellen an der Ober- oder Unterseite (wie auf dem Foto oben), die mehr als 1 m von der Rotorblattnarbe entfernt sind und einen Durchmesser von bis zu 10 mm haben, verursachen wahrscheinlich keine Spannungserhöhung und können vom Benutzer in Betrieb genommen und überwacht werden

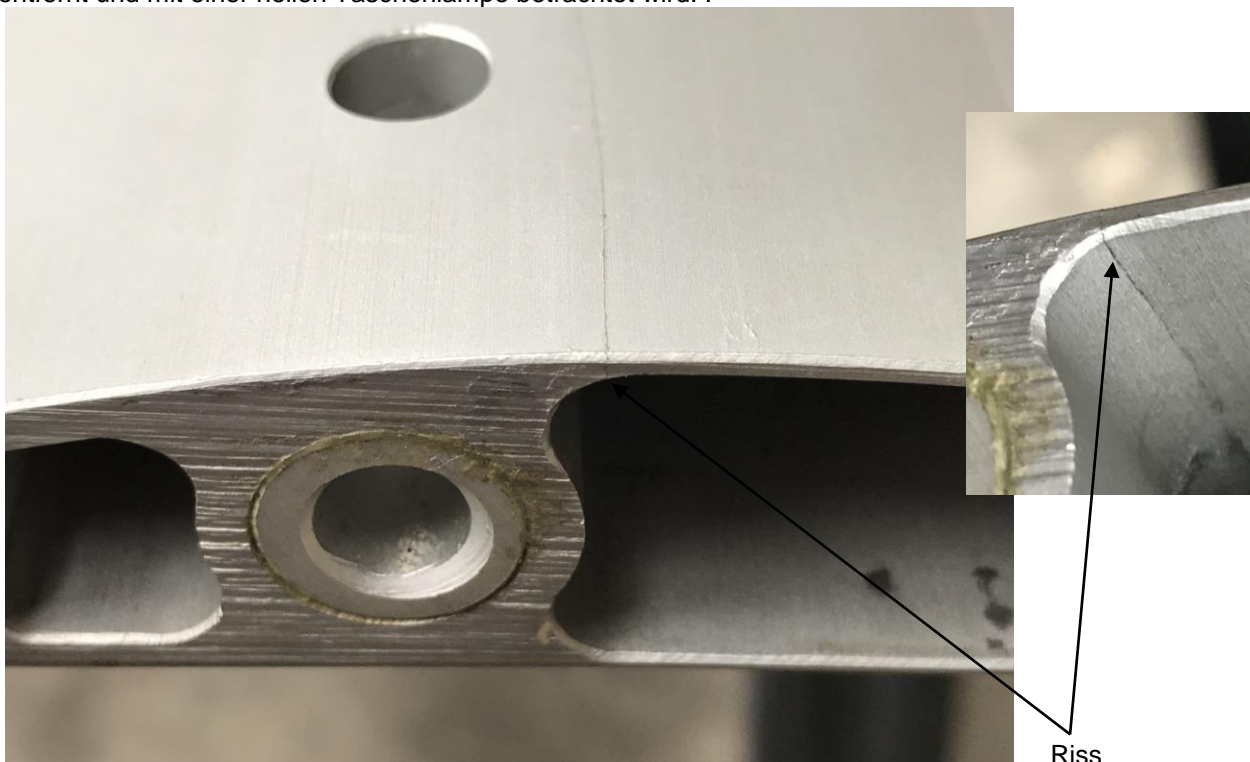
Das Vorhandensein eines solchen Risses kann leicht überprüft werden, indem die innere Endkappe der Klinge entfernt und mit einer hellen Taschenlampe betrachtet wird. .

Foto eines Wurzelrisses in Längsrichtung des Rotorblatts und eines Fotos, das von der Innenseite des Rotorblatts mit entfernter innerer Endkappe aufgenommen wurde.

Risse im Wurzelbereich, weder an den Bolzenlöchern noch in Längsrichtung an der Blattwurzel, sind nicht zulässig.
