Titel: Kühlmittelstandanzeige interpretieren		
AG-SIL-2018-03-A-DE		Kategorie:
Gültigkeit		A - Sicherheitskritisch B - Wichtig C - Vorteilhaft
Betroffene Fluggeräte: MTOsport 2010 (wenn verbaut) und 2017	Betroffene Werknummern: Jeder MTOsport, der mit einem Aluminiumkühlmittel tank mit integriertem Sichtfenster ausgestattet ist	
Auf das angegebene oder nachfolgende Problem wird im Wartungshandbuch Manufacturer Maintenance Manual (MMM) in letztgültiger Ausgabe verwiesen.		Siehe AutoGyro Webseite
<p>Dieses Formular ist eine Reaktion von AutoGyro GmbH auf ein bei Wartungsarbeiten gefundenes Problem, welches eine Eingrenzung oder Korrektur erfordert, bzw. eine Service-Information über Flugzeugmodifikationen. Unterstützung erhalten Sie bei AutoGyro unter Tel.: 49(0)5121 88056-00, oder Email: airworthiness@auto-gyro.com.</p>

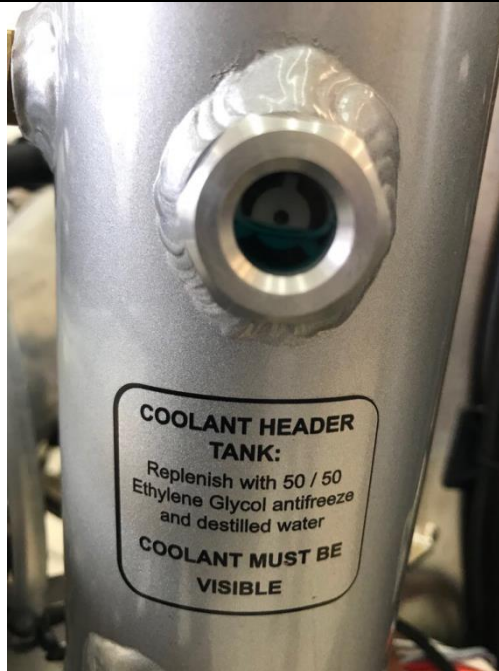
Wenn das Fenster frei ist oder ein Kühlflüssigkeitsmeniskus im Fenster wie auf dem Foto zu sehen ist, gilt der Kühlmittelstand als niedrig und muss nachgefüllt werden.

Foto des Sichtfensters mit gezeigtem Kühlflüssigkeitsmeniskus

Das Kühlmittel muss mit der richtigen 50/50-Mischung aus Ethylenglykol und destilliertem Wasser aufgefüllt werden. Überprüfen Sie den Füllstand nach dem Nachfüllen und denken Sie daran, den Deckel des Kühlmittel-Sammelbehälters wieder einzusetzen.
