AG-SB-2016-07-B -DE – Schelle Kühlwasserschlauch

Kategorie B

Alle Modelle Calidus

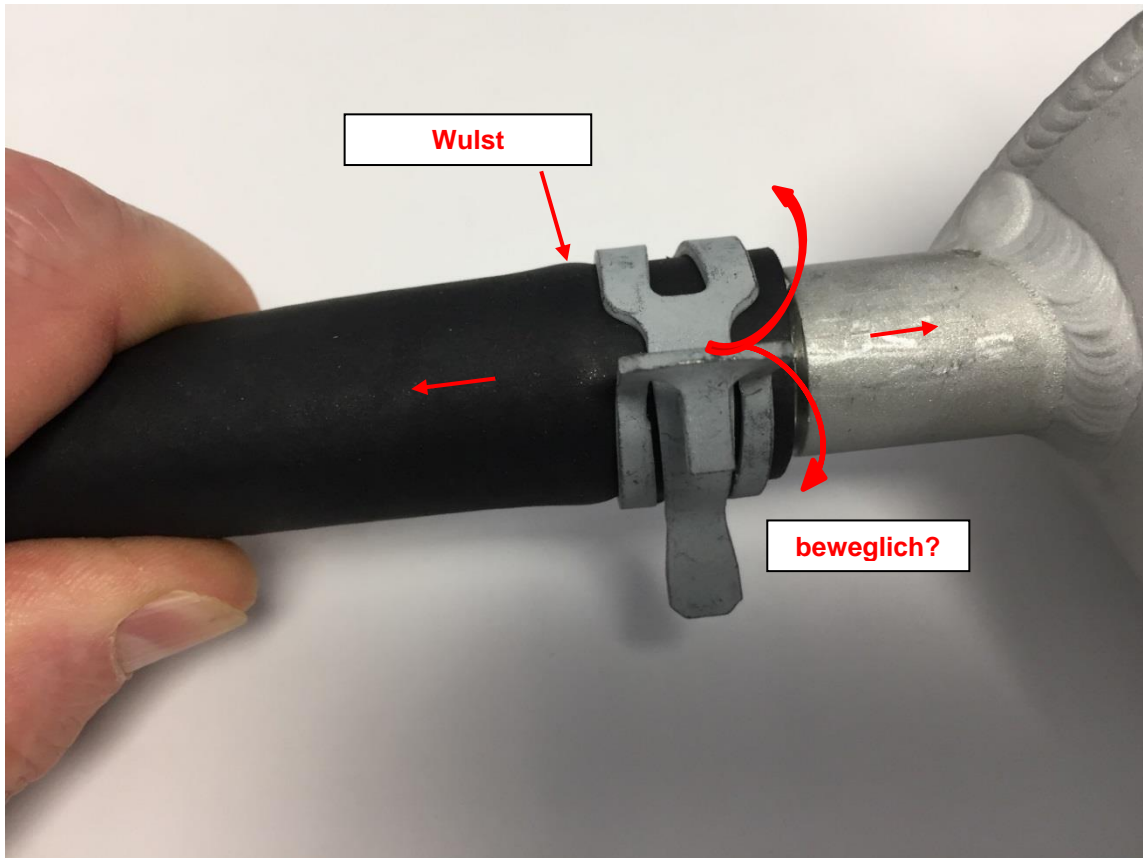
Bild 1 Federbandschelle am Kühlwasserschlauchende

An einem neuwertigen Gyro ist bemerkt worden, dass der Schlauch am Übergang vom Kühlwasserdruckbehälter durch die Federbandschelle unzureichend stark zusammengedrückt wird und dies zu Verlust von Kühlwasser führen kann. Als Ursache dafür konnten verschieden Wandstärken des Kühlwasserschlauchs ermittelt werden.

- 1 Kontrolle: Überprüfen Sie, ob die beiden Federbandschellen an den Enden des Wasserschlauchs, der den Drucktank mit dem Kühlsystem verbindet, neben der Haltewulst des Tankrohrs sitzt (nicht auf der Wulst) und sich nicht bewegen lassen.
- 2 Verbesserung: Sollten die Schellen falsch angebracht sein, positionieren Sie diese korrekt und überprüfen sie erneut den Halt des Schlauches. Sind Schlauch und Schellen nicht sicher genug, lassen Sie etwas Kühlwasser ab, um den Schlauch abziehen zu können. Entfernen sie den Schlauch, tauschen Sie die beiden Schlauchschellen gegen Federbandschellen 24mm und befestigen Sie alle wieder.
