AG-SIL-2017-01-A -DE – Calidus Seitenplatten Mastoberteil

Dieser Service Information Letter gilt für Calidus.

Es ist ein Fall mit einem Riss in den Mast-Seitenplatten, die den oberen Mast mit dem Hauptrahmen verbinden, bekannt geworden.

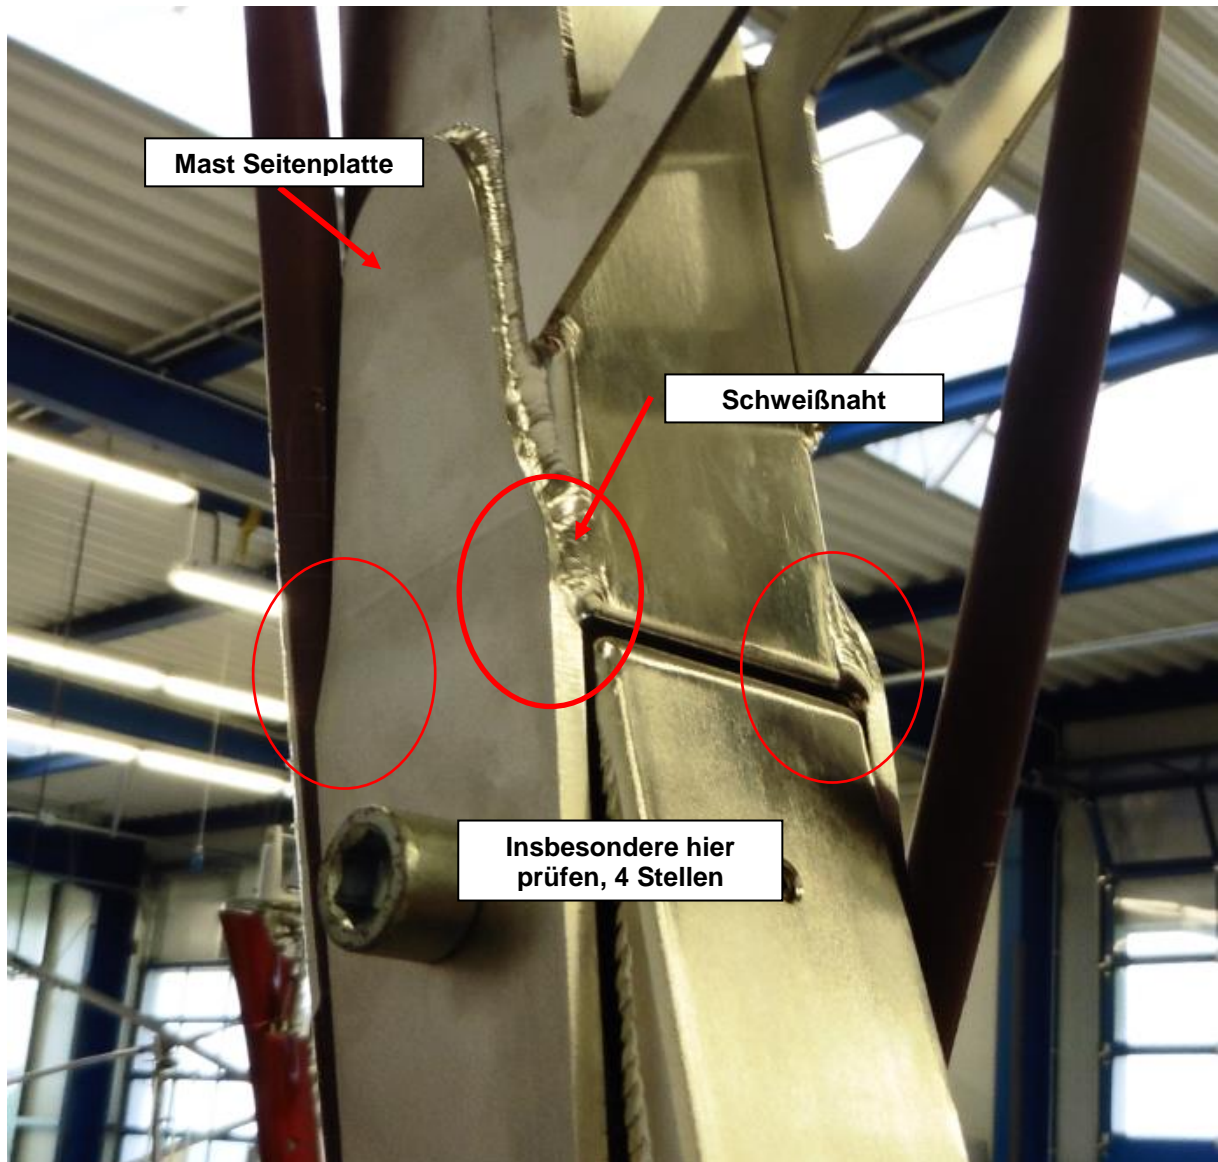
Fig 1: Calidus Mastoberteil Verbindung

Das Ziel des Service Information Letters ist, die Notwendigkeit der Kontrolle dieses Bereiches hervorzuheben (siehe Abb. 1).

- Prüfen der oberen und unteren Seitenplatten auf Risse (siehe Abb. 1 und 2).
- Prüfen aller Schweißnähte auf Risse (siehe Abb.1)
- Reparatur: ersetzen Sie den gesamten oberen Mast wenn eine Schweißnaht Risse aufweist

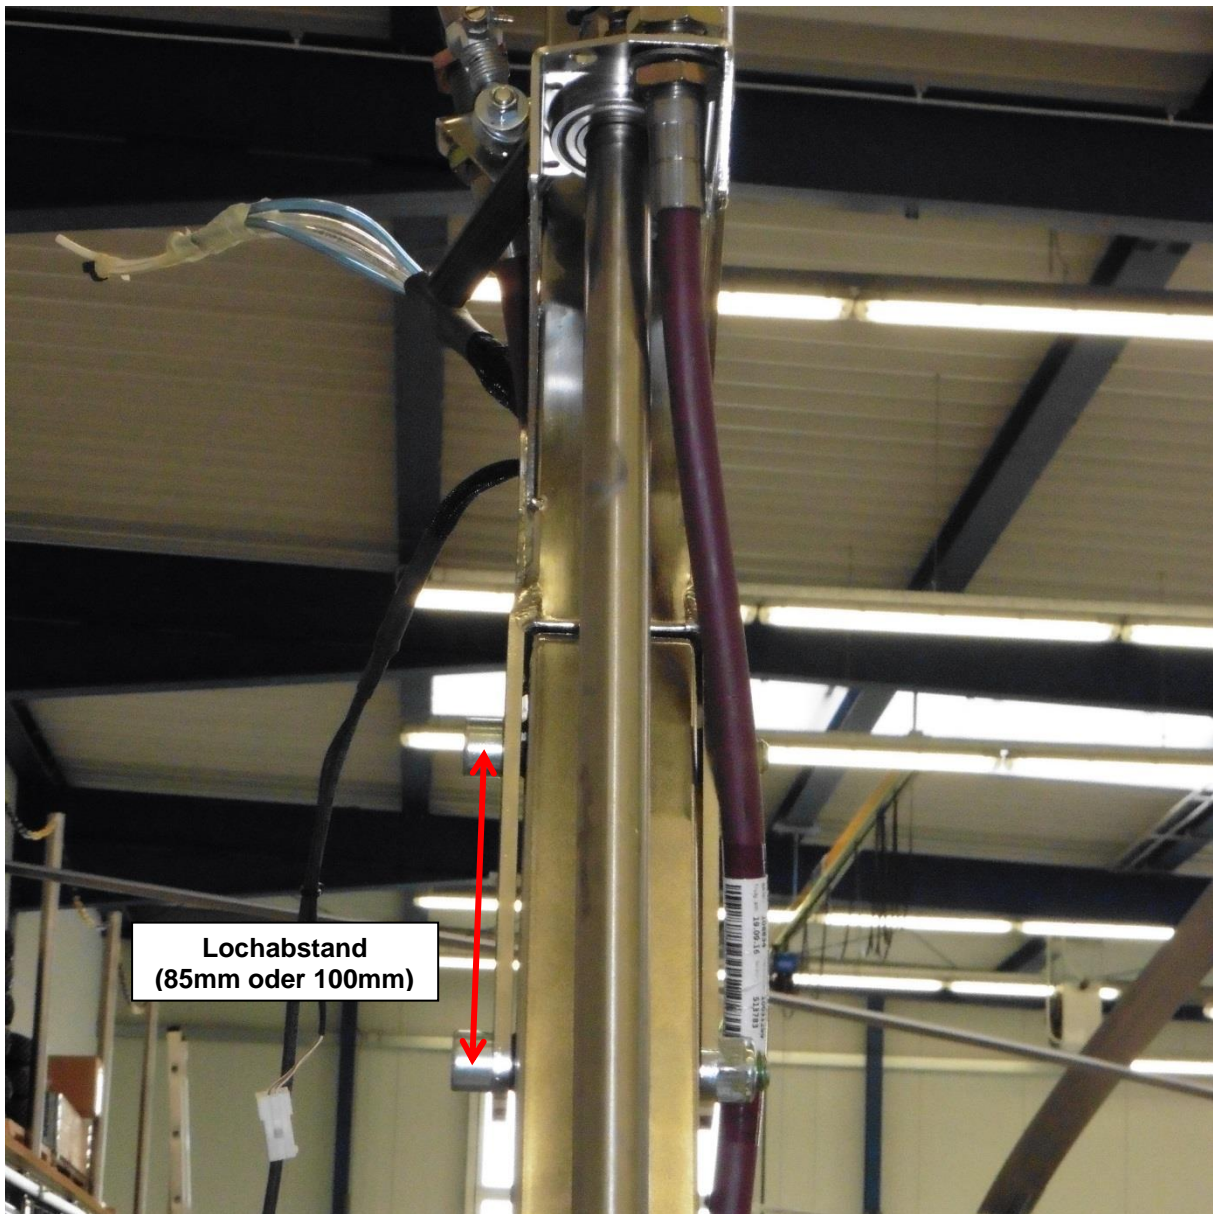
Bild 3: Calidus Verbindung oberer / unterer Mast - Lochabstand

53-00-00-C-31240 (L2) Rahmen oben, Calidus (100mm Lochabstand)
53-00-00-C-45408 (L2) Rahmen oben, Calidus (85mm Lochabstand)
