<b>Titel: IVO Propeller – Schachtschmierung</b>		
<b>AG-SIL-2018-04-B-DE</b>		<b>Kategorie:</b>
<b>Gültigkeit</b>		<b>A – Sicherheitskritisch B - Wichtig C – Vorteilhaft</b>
<b>Betroffene Fluggeräte:</b> Jeder AutoGyro Tragschrauber, der mit IVO-Propeller ausgestattet ist	<b>Betroffene Werknummern:</b> Jeder AutoGyro Tragschrauber, der mit IVO-Propeller ausgestattet ist	
Auf das angegebene oder nachfolgende Problem wird im Wartungshandbuch Manufacturer Maintenance Manual (MMM) in letztgültiger Ausgabe verwiesen.		Siehe AutoGyro Webseite
<p>Dieses Formular ist eine Reaktion von AutoGyro GmbH auf ein bei Wartungsarbeiten gefundenes Problem, welches eine Eingrenzung oder Korrektur erfordert, bzw. eine Service-Information über Flugzeugmodifikationen. Unterstützung erhalten Sie bei AutoGyro unter Tel.: 49(0)5121 88056-00, oder Email: <a href="mailto:airworthiness@auto-gyro.com">airworthiness@auto-gyro.com</a>.</p>

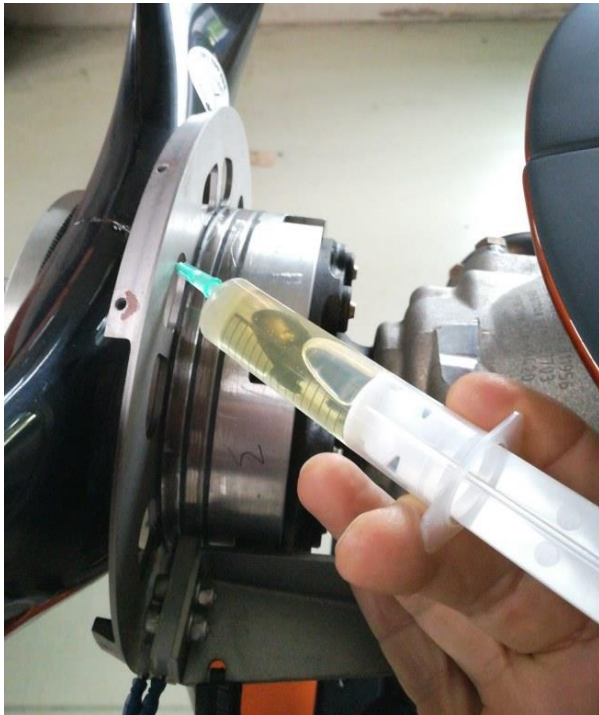
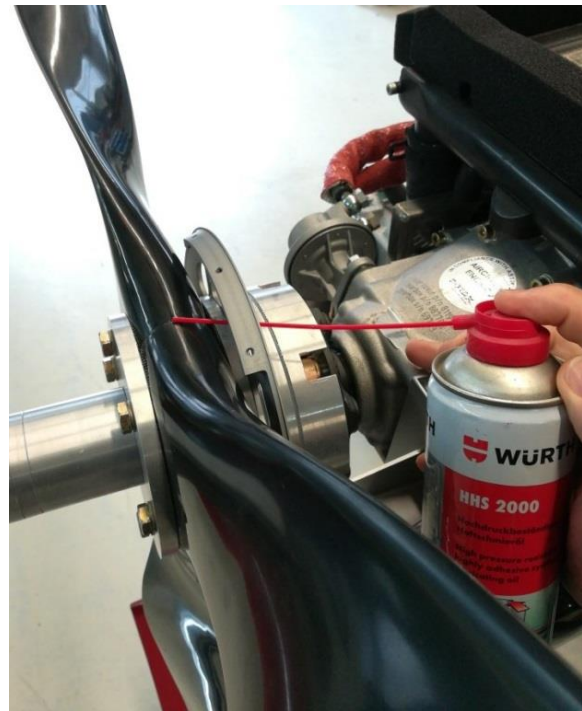
***Position mit Spinner (Spinner für visuelle Zwecke entfernt)  
Die Fotos zeigen zwei alternative Methoden zur Einbringung von Gleitmittel, entweder mit  
Ballistol über eine Spritze oder HHS2000 als Druckspray.***

Empfohlene Schmierstoffe wie folgt:  
Ballistol Universal 5L (88-00-00-S-40495)  
HHS2000 Sprühschmiermittel  
Oder ein örtlich gleichwertiger niedrigviskoser Schmierstoff.
