**Titel: Verbesserung des Hitzeschutzes für die unteren Zündkabel**

AG-SB-2025-01-B-DE	Datum des Inkrafttretens: 22.10.2025	Kategorie:
<b>Gültigkeit</b>		
Betroffene Fluggeräte: AutoGyro Cavalon und Calidus mit ROTAx® 915is und 916is Triebwerken	Betroffene Werknummern: Sofern AG-SB-2024-02-B bereits durchgeführt wurde, oder dieses noch nicht geschehen ist. Für Details siehe Beschreibung dieses Service Bulletins	A - Sicherheitskritisch B - Empfohlen C - Optional
Auf das angegebene oder nachfolgende Problem wird im Wartungshandbuch Aircraft Maintenance Manual (AMM) in letztgültiger Ausgabe verwiesen.		Siehe AutoGyro Webseite
Dieses Formular ist eine Reaktion von AutoGyro GmbH auf ein bei Wartungsarbeiten gefundenes Problem, welches eine Eingrenzung oder Korrektur erfordert, bzw. eine Service-Information über Flugzeugmodifikationen. Unterstützung erhalten Sie bei AutoGyro Technical Support: airworthiness@auto-gyro.com.

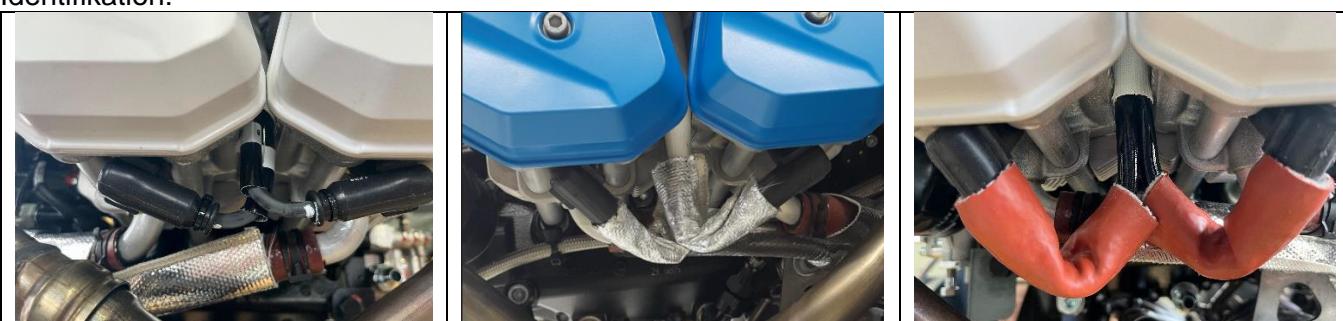
Identifikation:

ROTAx® Auslieferungszustand

AG-SB-2024-02-B durchgeführt

Aktuelle Version installiert

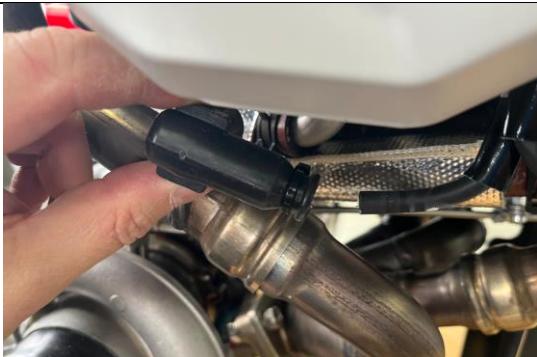
▲ Entfernter Zündkerzenstecker

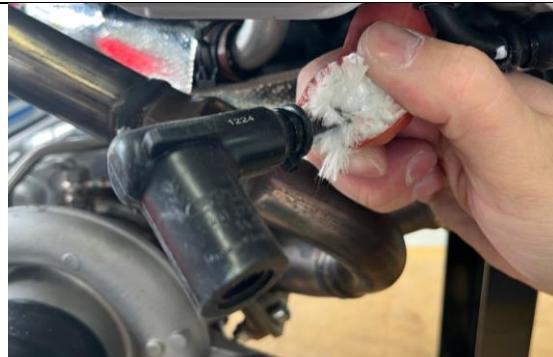
▲ Hitzeschutz und Zündkerzenstecker montiert

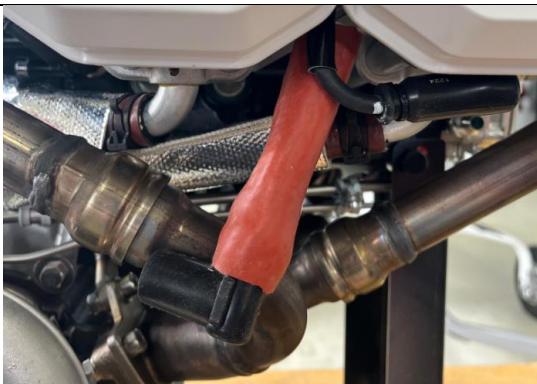
▲ Hitzeschutz auf dem Zündkerzenstecker

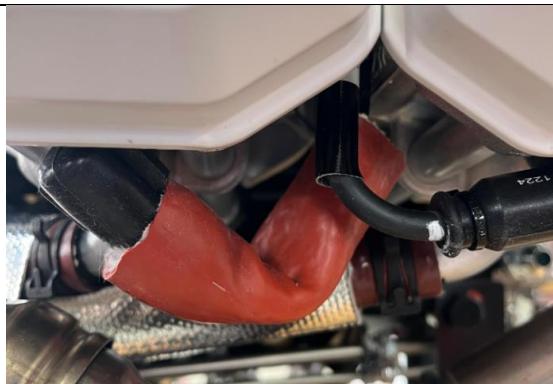
▲ Montierter Zündkerzenstecker

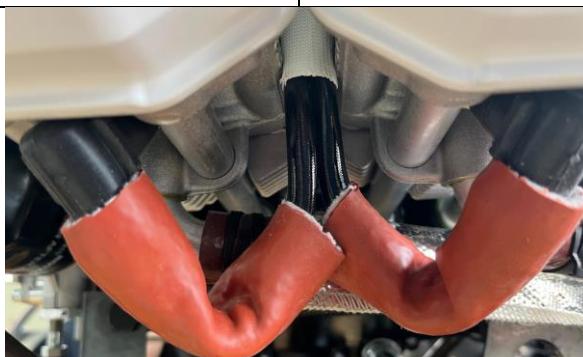
▲ Abgeschlossene Arbeiten auf einer Seite des Triebwerks
