| <b>Titel: Austausch des Antennenstrahlers</b> | | |
| <b>AG-SB-2025-02-B-DE</b> | <b>Datum des Inkrafttretens:</b><br><b>25.07.2025</b> | <b>Kategorie:</b> |
| <b>Betroffene Fluggeräte:</b><br><br><b>AutoGyro Calidus</b><br><b>AutoGyro Cavalon</b> | <b>Betroffene Werknummern:</b><br><br><b>Ausstattungsabhängig;</b><br><i>siehe „Grund und Übersicht“</i> | <b>B – Empfohlen</b><br><b>C – Optional</b> |

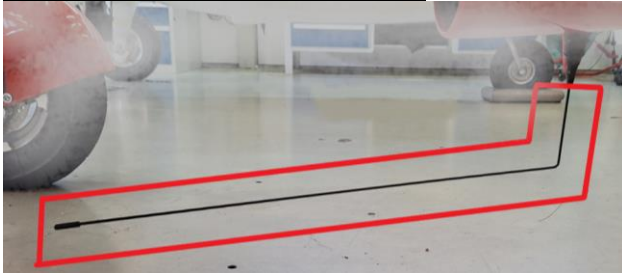
Alte Variante: (Schwarzer Draht)

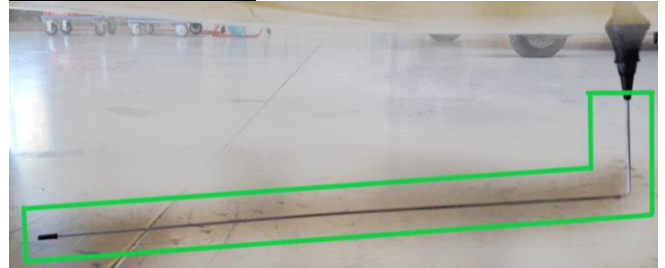
Verbesserte Version: (Silberner Draht, wenn werkseitig verbaut)

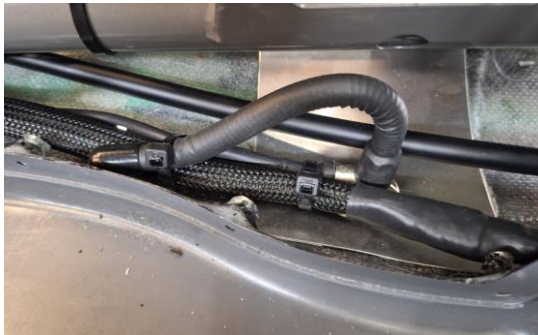
#### Calidus

1. Mittlere Abdeckung der Steuerung (sh. JobCard 52-40-00 2-1) ausbauen
2. Die Abbildung zeigt die betroffene Antenne, deren Strahler getauscht werden muss

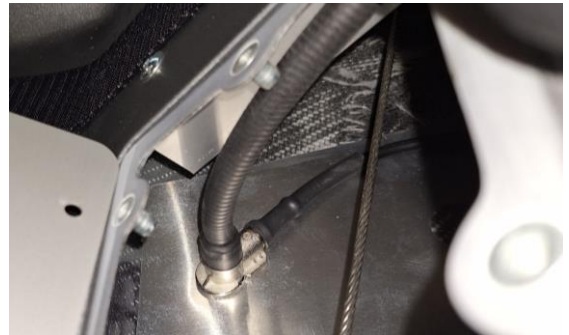
#### Cavalon

1. Abdeckung vor dem rechten Steuerknüppel (sh. JobCard 52-40-00 0-1) ausbauen
2. Die Abbildung zeigt die betroffene Antenne, deren Strahler getauscht werden muss

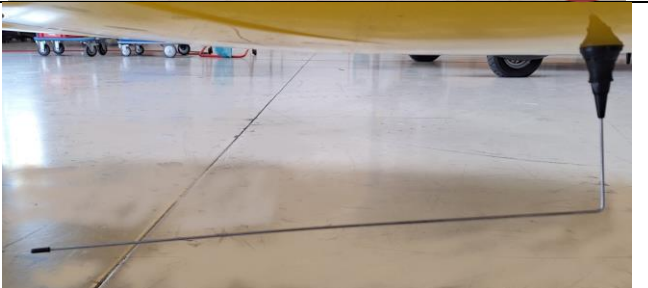
HINWEIS: Der Schraubenkopf kann sehr schnell überdreht werden!

4. Antenne in den Antennenfuß einsetzen und Madenschraube des Antennenfußes wieder anziehen. Dabei die Antenne an der Längsachse des Tragschraubers ausrichten
