## Kontrolle der Kraftstofftanks

1. MTO Sport - Baujahr alle
2. MT 03 - Baujahr alle

# Sicherheitsmitteilung 01/2010

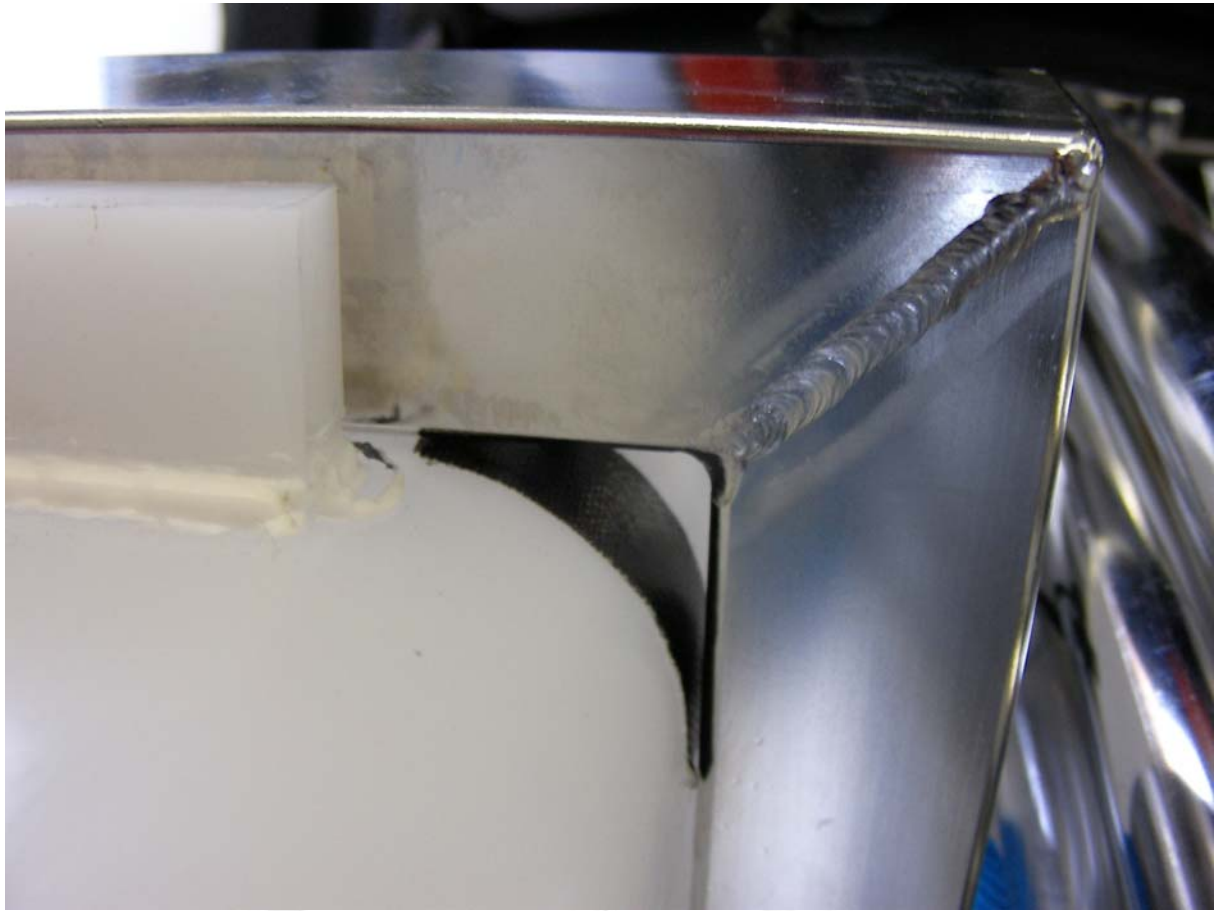
### 4.2 Richtiger Abstand zwischen Rahmen und Kraftstofftank

- durch korrekte Vorspannung der Befestigungsgurte
- Schwarzer Klebestreifen dient nur der Verdeutlichung

1. Hinteren Sitz vorklappen und ggf. arretieren
2. Lösen der Spannschnalle und einstellen der korrekten Vorspannung
3. Der Kraftstofftank muss so fest sein, dass er sich von Hand in den Arretierungsleisten bewegen lässt, sich aber nicht durch Vibration des Tragschraubers selbst bewegt.

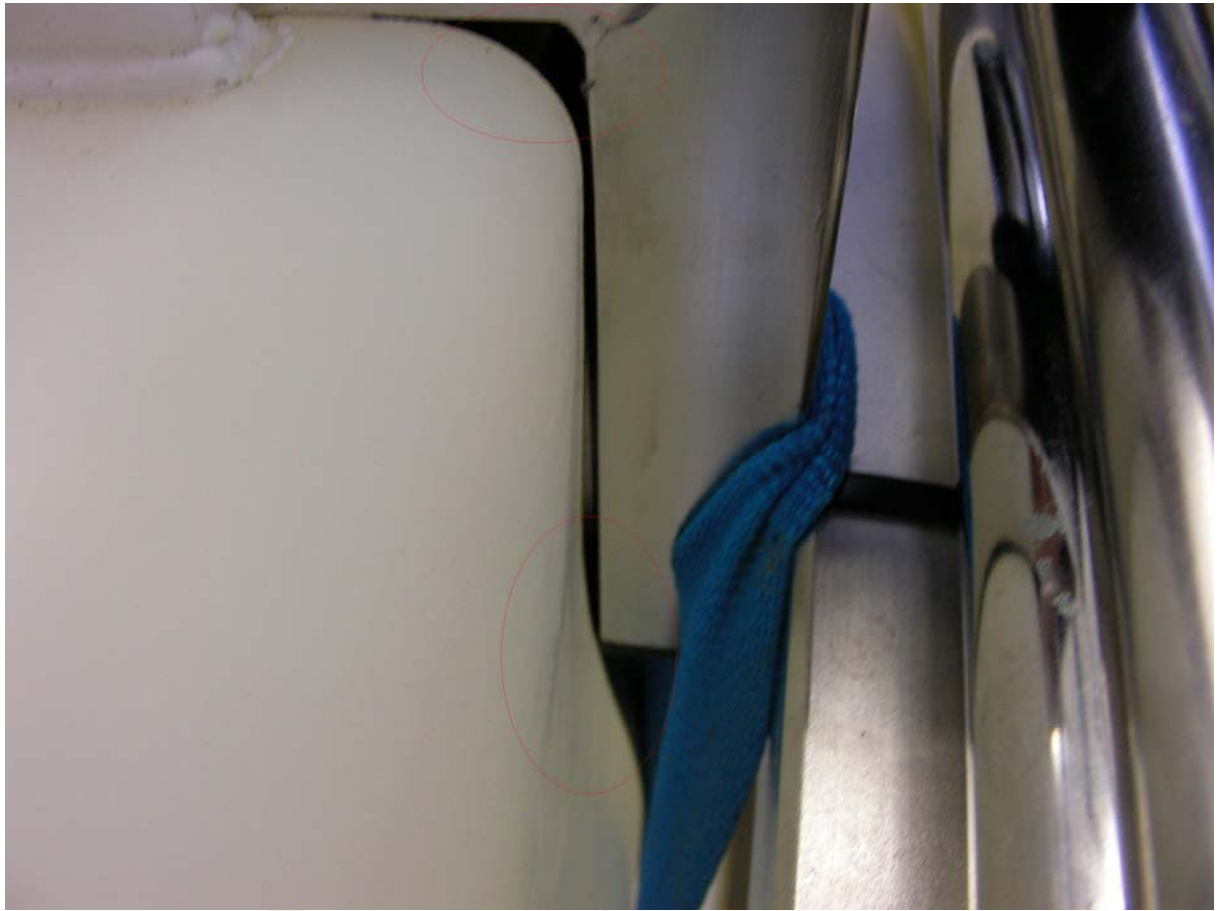
### 4.3 Falscher Abstand zwischen Rahmen und Kraftstofftank mit Verformungen

- Im Rahmen von Wartungsarbeiten ist aufgefallen, dass es an den Ecken der Kraftstofftanks, die an den Sitzstreben des Rahmens anliegen, zu Verformungen kommen kann
- In diesem Zusammenhang ist eine zu starke Vorspannung der Tankhaltegurte als Ursache zu sehen

- hervorgerufen durch zu hohe Vorspannung der Befestigungsurte
- schwarzer Klebestreifen dient nur der Verdeutlichung

- Entspannen der Tankgurte
