Sicherheitsmitteilung 02/2010

Kontrolle der Low Fuel Sensoren des Kraftstofftanks

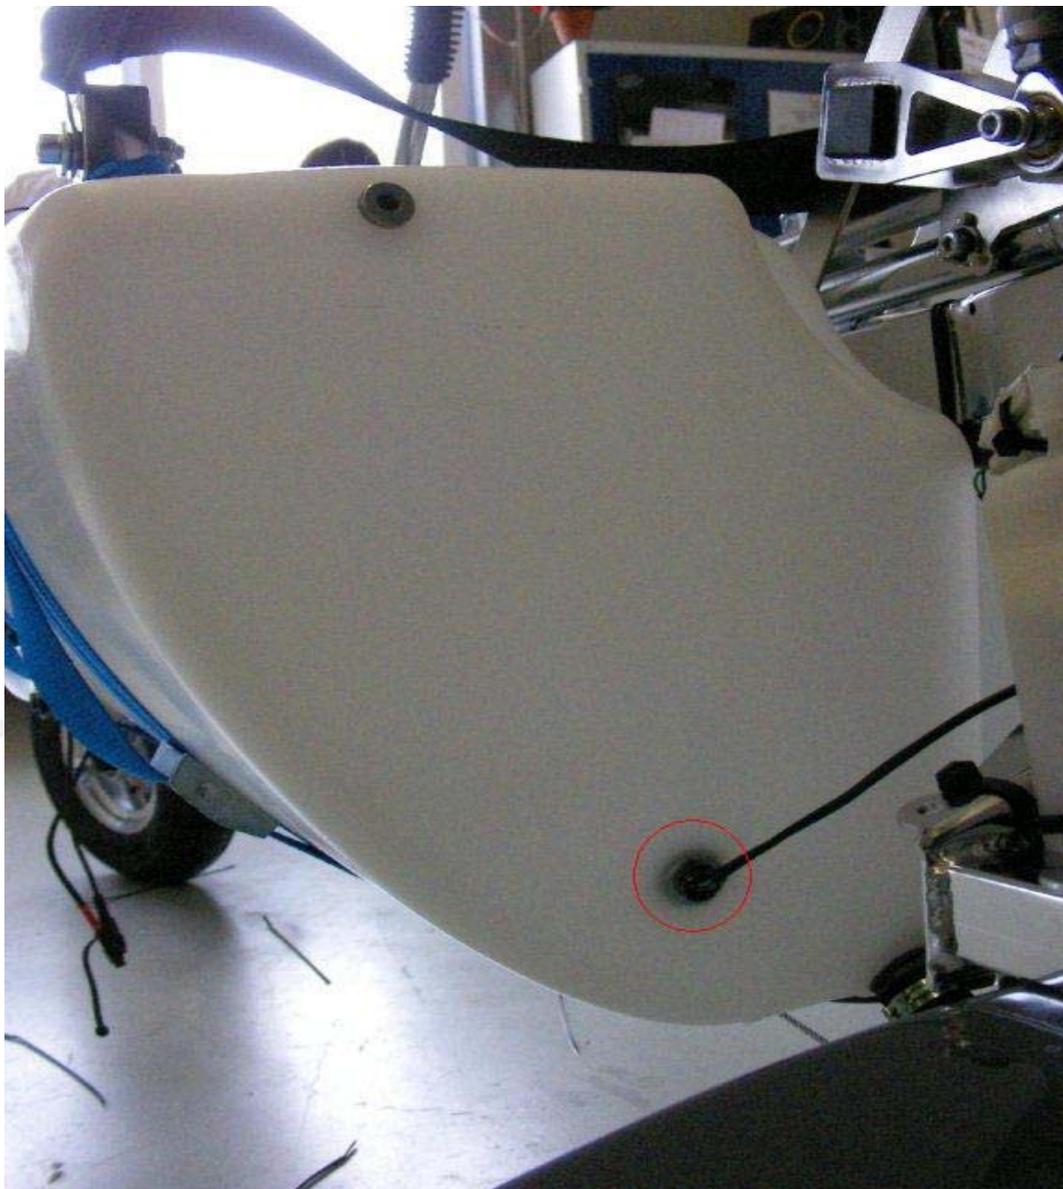
4. Fotos

- Im Rahmen von Wartungsarbeiten ist aufgefallen, dass es an der Verschraubung des Low Fuel Sensors zu Undichtigkeiten kommen kann
- In diesem Zusammenhang ist ein Verrutschen der Dichtscheibe im Kraftstofftank als Ursache zu sehen

- Austausch der betroffenen Kraftstofftanks bei Undichtigkeiten im Bereich des Low Fuel Sensors (Foto 4.1)

1. Tragschrauber gegen Wegrollen sichern
2. Stick in Vorderer Position sichern
3. Flight/Brake Schalter auf „Brake“ stellen
4. Maximaldruck aufbauen
5. Rotorsystem sichern
6. Sitz hinten ausbauen
7. Gurt Sitz vorn unten demontieren
8. Sitz vorn demontieren
9. Kraftstofftanks vollständig entleeren
10. Tankentnahmestutzen des defekten Tanks demontieren
11. Tankbefestigungsgurte lösen
12. Tank nach vorn oben herausziehen
13. Kontrolle der Vierkantrohrendkappen
14. Neuen Tank in umgekehrter Reihenfolge wieder einbauen
15. Tankbefestigungsgurte festziehen. Dabei ist auf eine korrekte Gurtspannung zu achten
16. Alle Kraftstoff – und Belüftungsleitungen wieder anschließen
17. Befüllen der Tanks mit anschließender Dichtigkeitsprüfung
18. Montage des vorderen Sitzes
19. Montage der Sitzgurte vorn unten
20. Montage des hinteren Sitzes
