AG-SB-2017-01-C -DE – Absicherung der Messleitungen der Shunts

Kategorie C

20.02.2017

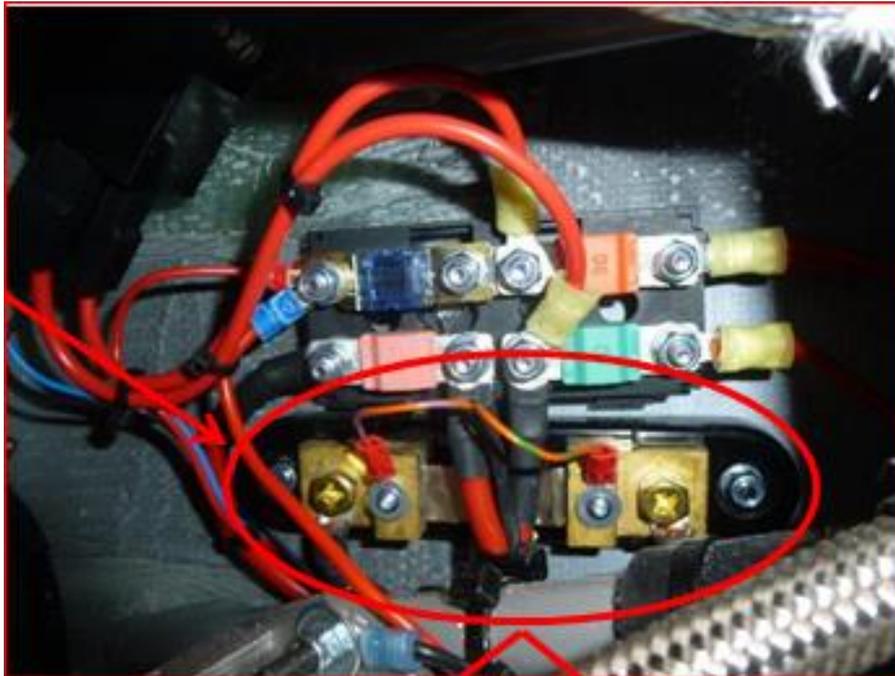
Es wurde festgestellt, dass bei Fluggeräten mit eingebauten Dynon die zwei Messleitungen an den Shunts zusätzlich abgesichert werden müssen (siehe Bild 1).

Bild 1: Shunt, alte Installation

- 1 Zugang zu den Komponenten verschaffen, indem die Motorverkleidung und die innere Brandschutzwand (Cavalon) entfernt werden.
- 2 Masseverbindung der Batterie lösen.
- 3 Beide 0,35² Kabel vom Shunt trennen (siehe Bild 1).
- 4 Die Ringklemmen von den Kabeln so entfernen, dass eine Länge von ca. 5 mm freiliegendem Kabel bleibt.
- 5 Die Leitungsabsicherung jeweils an die blanken Kabel crimpen und mit Heißluftfön verschmelzen.
- 6 An die entsprechenden Positionen des Shunts wieder anschrauben.
- 7 Batterien wieder anschließen.
- 8 Alle entfernten Komponenten, Brandschutzwände und Verkleidungen wieder sicher einsetzen.

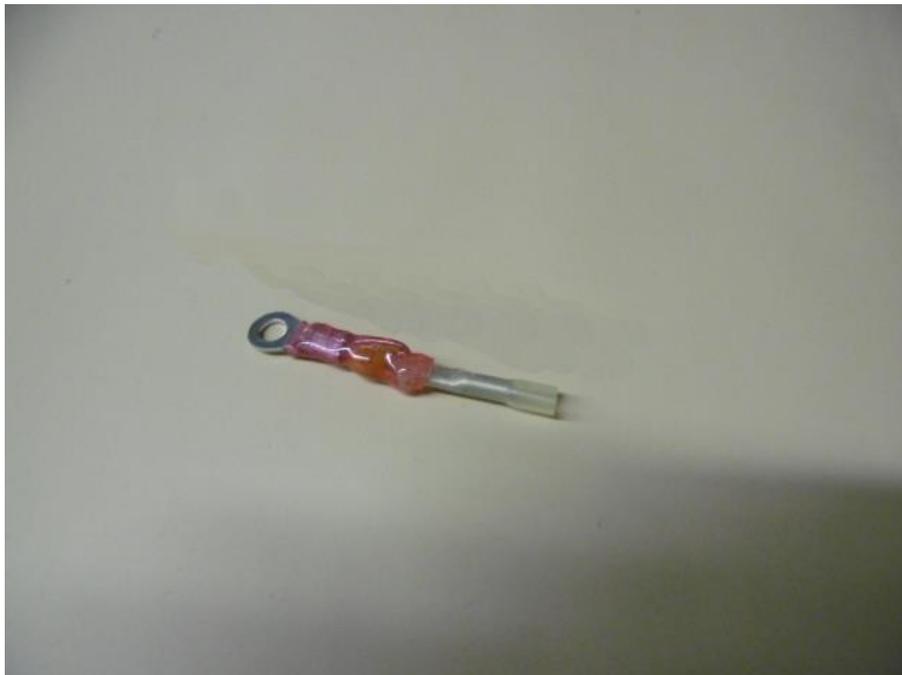
Bild 2: Artikel 44243 - Shunt Leitungsabsicherung

- Nachrüsten von zwei zusätzlichen Sicherungen (In Wire-Sicherung passend für den Kabelquerschnitt)

24-00-00-V-44243 (L1) Shunt Leitungsabsicherung

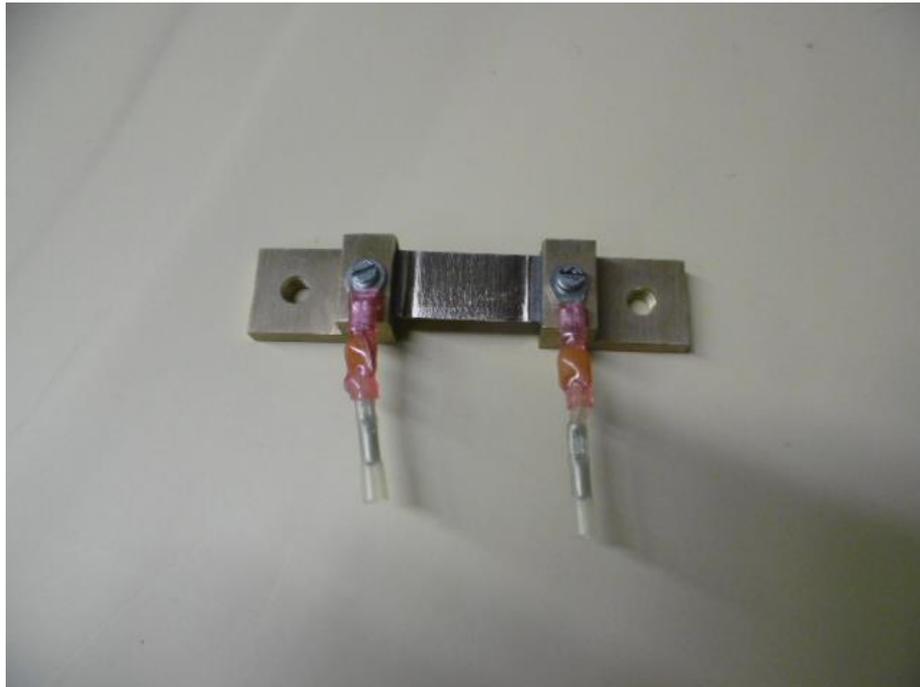
Bild 3: Shunt, neue Installation

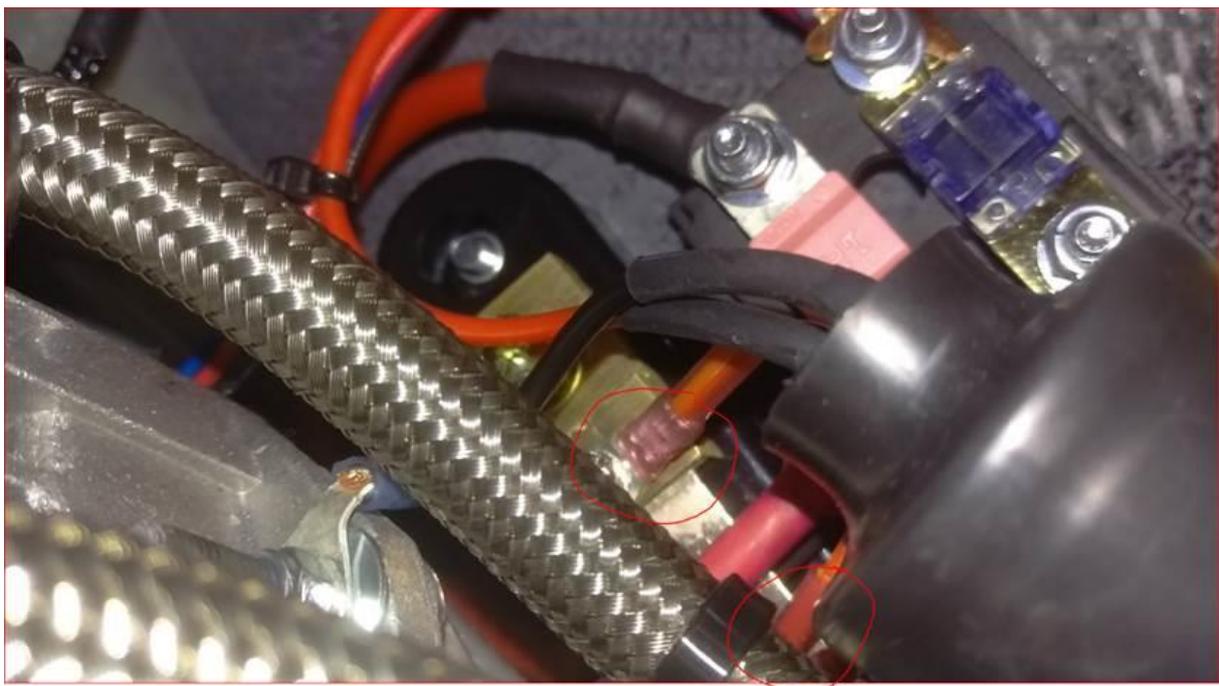
Bild 4: Shunt, neue Installation
