## AG-MI-2013-11-B-DE – Nachrüstung Hitzeschutz

Bei Qualitätskontrollen sind vereinzelt beschädigte Motorhauben durch starke Wärmeabstrahlung der Auspuffanlage aufgefallen.

Inspektion des Konfigurationsstandes 'Hitzeschutz in unterer Motorhaube' und ggf. Nachrüstung der Komponente. Fräsen einer Aussparung, wenn Typ-I-Motorhaube unten montiert ist.

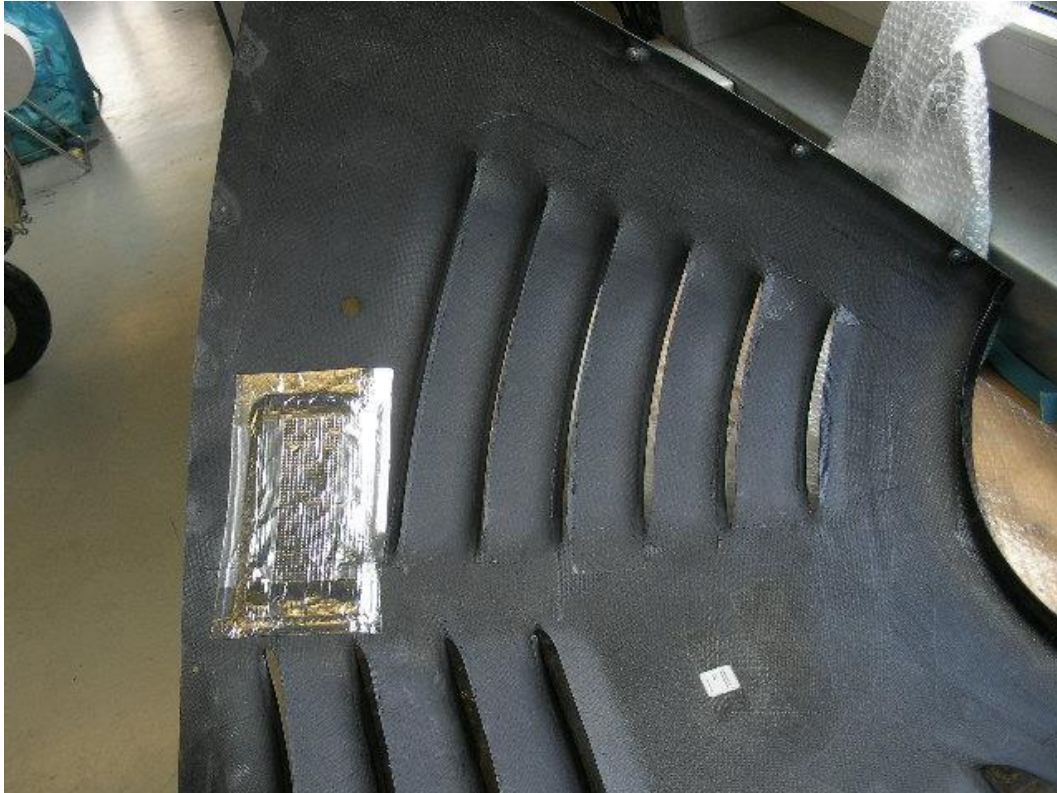
Abb. 1 – Montierter Hitzeschutz Motorhaube

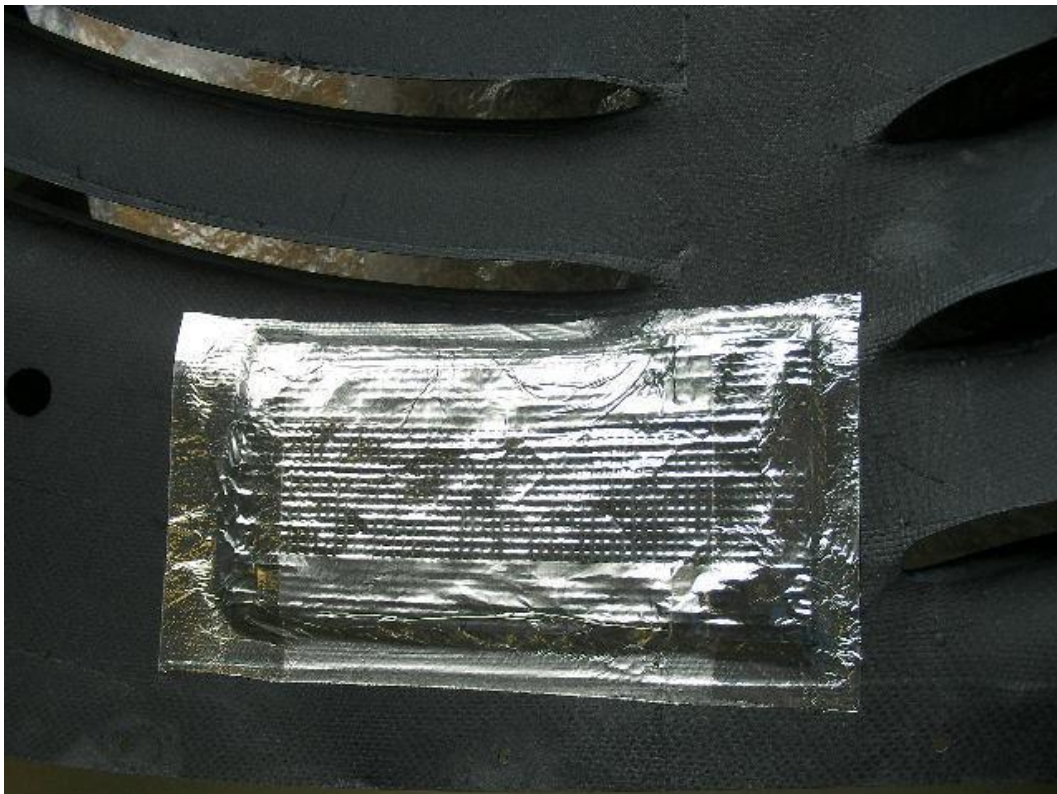
Abb. 2 – Montierter Hitzeschutz Motorhaube

- 1 Untere Motorhaube demontieren
- 2 Wenn untere Motorhaube Typ I verbaut, dann Aussparung siehe Abb. 3 fräsen und Aussparung entgraten
- 3 Untere Motorhaube an der Innenseite reinigen, Schmutz und Fette entfernen
- 4 Hitzeschutz wie in Abbildung 2 verkleben und Außenkanten mit Aluklebeband abkleben
- 5 Untere Motorhaube wieder montieren

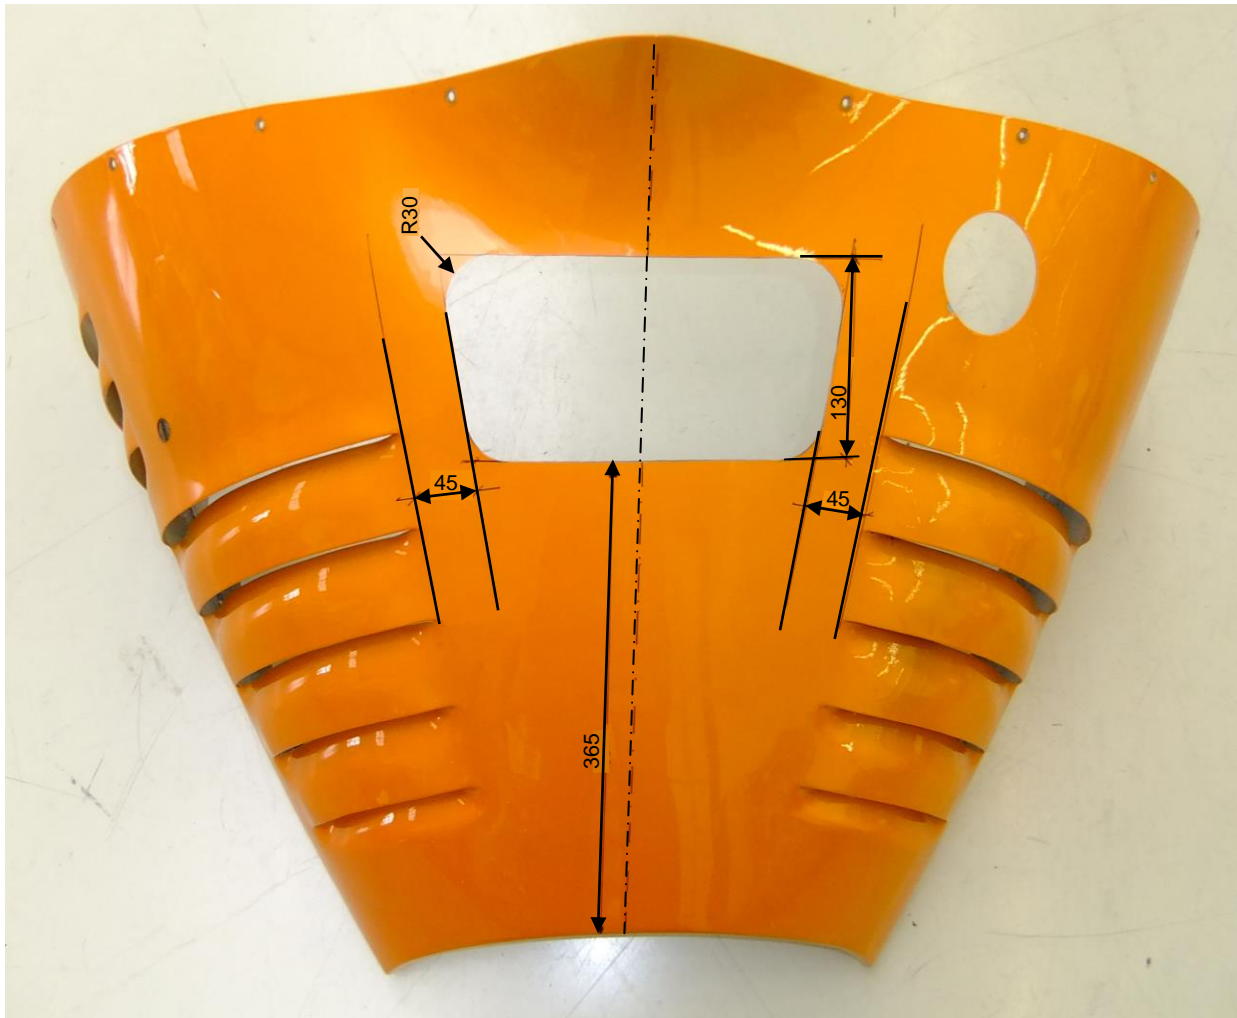
Abb. 3 – Aussparung in unterer Motorhaube Typ I
