Titel: Aktuellster Bauzustand der Buchsen bei geteiltem Mast		
AG-SIL-2024-01-DE		Veröffentlicht: 01.März 2024
Gültigkeit		
Betroffene Fluggeräte: Cavalon. Calidus (und MTO2017 mit geteiltem Mast)	Betroffene Werknummern: Alle Modelle mit getrenntem Mast	
Auf das angegebene oder nachfolgende Problem wird im Wartungshandbuch Aircraft Maintenance Manual (AMM) in letztgültiger Ausgabe verwiesen.		Siehe AutoGyro Webseite
Dieses Formular ist eine Reaktion von AutoGyro GmbH auf ein bei Wartungsarbeiten gefundenes Problem, welches eine Eingrenzung oder Korrektur erfordert, bzw. eine Service-Information über Flugzeugmodifikationen. Unterstützung erhalten Sie bei AutoGyro unter Email: airworthiness@auto-gyro.com .

Anlass des Service Information Letter

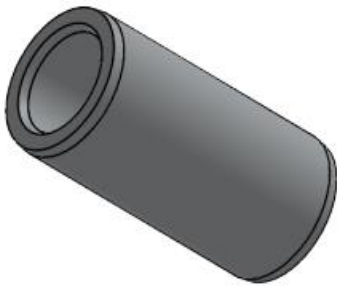
Bundbuchse TEF-MET, PN 45861

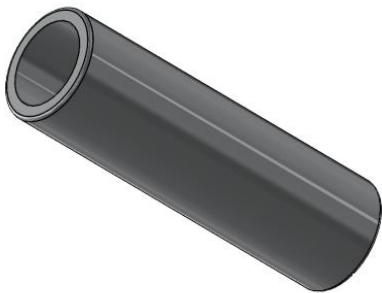
Buchse Mastoberteil unten, PN 45827

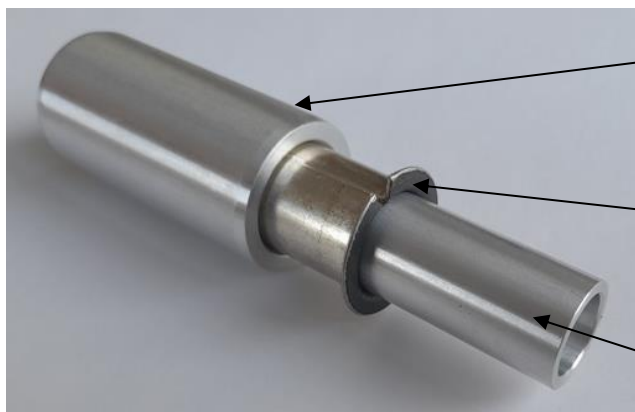
Klemmbuchse Mast, PN 45826

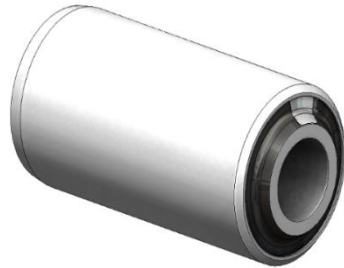
Megibuchse, 70 shore, PN 22545 für die obere Verbindung am Cavalon.
Farbmarkierung auf dem Gummi: weiß

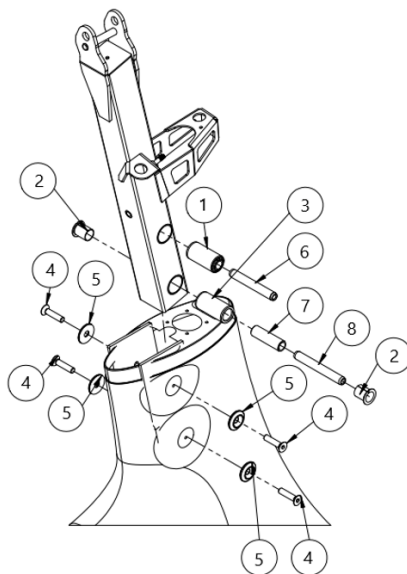
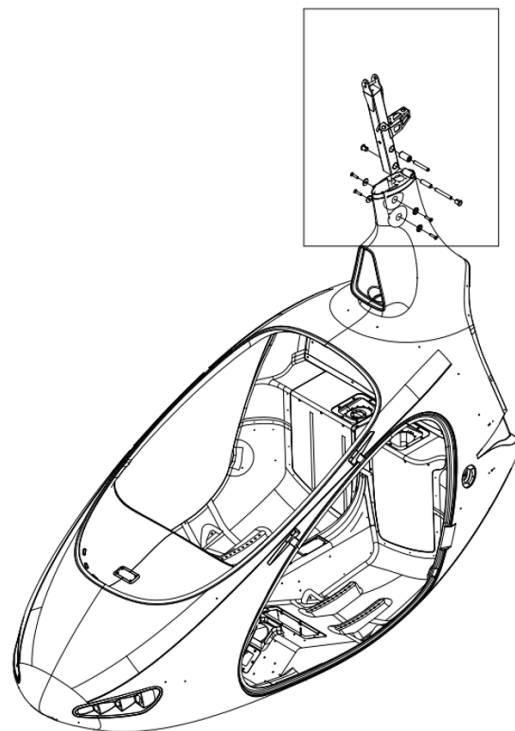
8	1	23902	Thread frame bush long	Gewinde Masthülse lang
7	1	45826	Clamp bush mast	Klemmbuchse Mast
6	1	23903	Thread frame bush short	Gewinde Masthülse kurz
5	4	23899	Outer wash disc	Klemmscheibe außen
4	4	28214	M8x35, countersunk	M8x35 Senk Inbus
3	1	45827	Bush mast top bottom	Buchse Mastoberteil unten
2	2	45861	Bushing TEF-Met 16/18/24x22mm	Bundbuchse TEF-Met 16/18/24x22mm
1	1	22545	Rubber Bushing 70 shore	Megibuchse 70 Shore
Ref.-No.	Qty.	Internal ID	Name (engl.)	Name (ger.)

Die Teile der unteren Aufnahme sind am Cavalon und Calidus identisch.

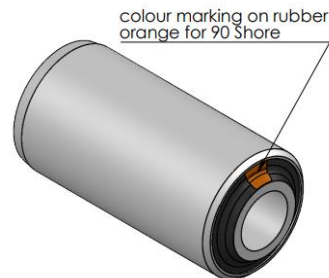
Megibuchse, 90 shore, PN 11082 für die obere Befestigung des Mastes am Calidus. Farbmarkierung auf dem Gummi: orange

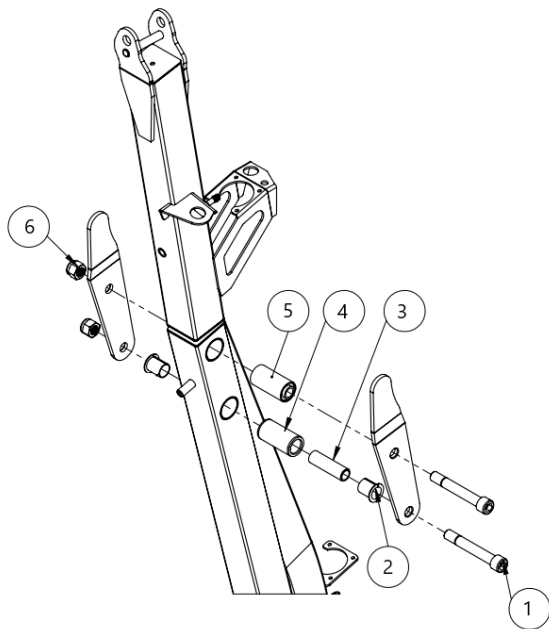
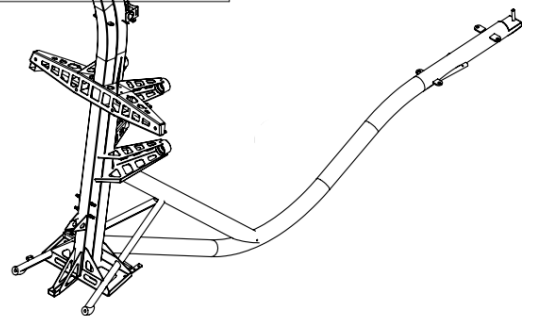
6	2	20005	M12 Si	M12 Si
5	1	11082	Rubber Bushing 90 Shore	Megibuchse 90 Shore
4	1	45827	Bush mast top bottom	Buchse Mastoberteil unten
3	1	45826	Clamp bush mast	Klemmbuchse Mast
2	2	45861	Bushing TEF-Met 16/18/24x22mm	Bundbuchse TEF-Met 16/18/24x22mm
1	2	22590	M12 62-19	M12 62-19
Ref.-No.	Qty.	Internal ID	Name (engl.)	Name (ger.)

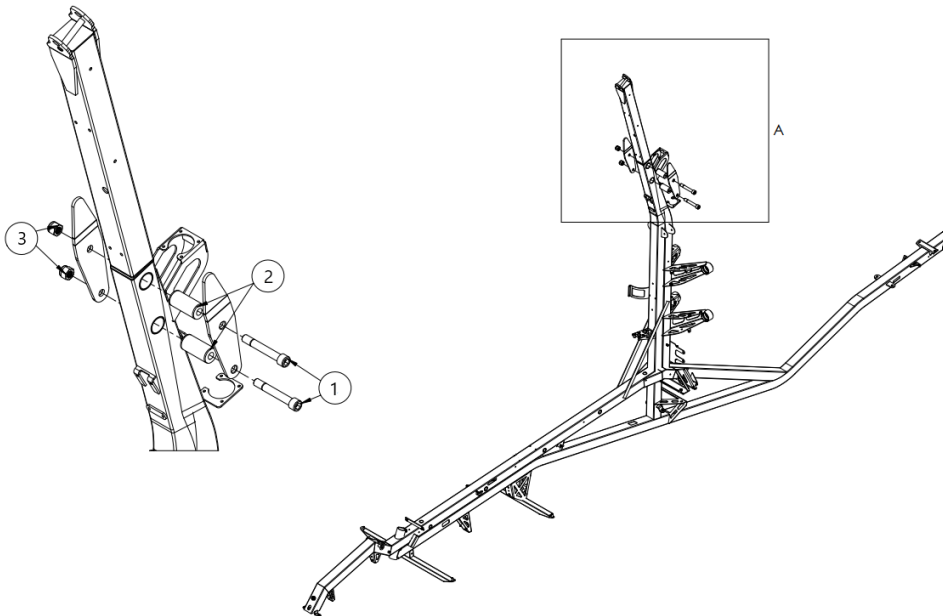
Buchse Mastoberteil, PN 44214,
für beide Befestigungspunkte

3	2	20005	M12 Si	M12 Si
2	2	44214	Bush mast top	Buchse Mastoberteil
1	2	22590	M12 62/19	M12 62/19
Ref.-No.	Qty.	Internal ID	Name (engl.)	Name (ger.)
