Service Information Letter

AG-SIL-2019-03-EN
Ausgabe: 1
Datum: 13.09.2019

Betreff: Inspektionsrichtlinien für Rotorsysteme

Zweck dieses Dokuments ist es, den Prüfern weitere Informationen zu Inspektionsprozessen für Rotorsysteme zur Verfügung zu stellen

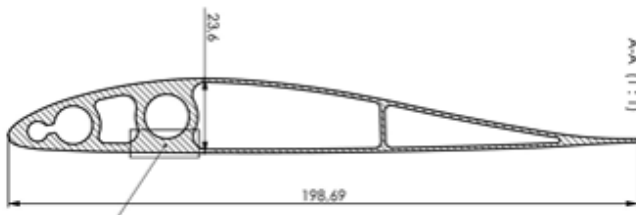
Rotorsystem II Extrusion.

Die Extrusion des Rotorblatts unterscheidet sich im Innenprofil zwischen RSI und RSII. Siehe unten.
