Kontrolle der Low Fuel Sensoren des Kraftstofftanks

1. MTO Sport - Baujahr von Februar bis einschließlich Mai 2010

Kundeninformation 02/2010

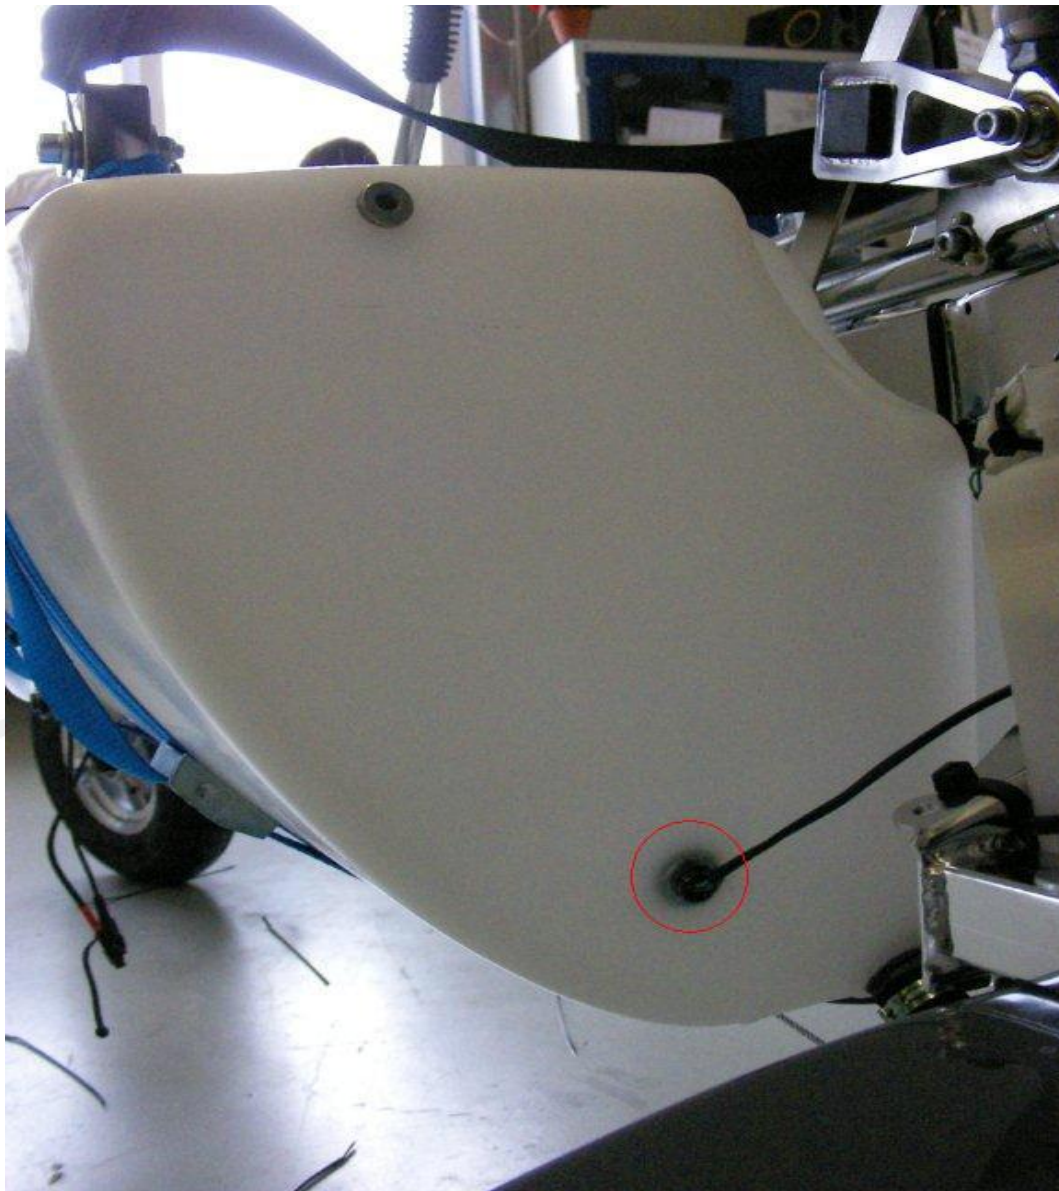
4. Fotos

- Im Rahmen von Wartungsarbeiten ist aufgefallen, dass es an der Verschraubung des Low Fuel Sensors zu Undichtigkeiten kommen kann
- In diesem Zusammenhang ist ein Verrutschen der Dichtscheibe im Kraftstofftank als Ursache zu sehen

- Austausch der betroffenen Kraftstofftanks bei Undichtigkeiten im Bereich des Low Fuel Sensors (Foto 4.1)
