Title: Austausch der Super B Batterie gegen Hawker SBS 8		
AG-SB-2018-06-B-DE		Kategorie:
Gültigkeit		A - Sicherheitskritisch B - Empfohlen C - Optional
Betroffene Fluggeräte: jedes mit einer Super B Batterie ausgestattetes Modell	Betroffene Werknummern: jedes mit einer Super B Batterie ausgestattetes Modell	
Auf das angegebene oder nachfolgende Problem wird im Wartungshandbuch Manufacturer Maintenance Manual (MMM) in letztgültiger Ausgabe verwiesen.		Siehe AutoGyro Webseite
<p>Dieses Formular ist eine Reaktion von AutoGyro GmbH auf ein bei Wartungsarbeiten gefundenes Problem, welches eine Eingrenzung oder Korrektur erfordert, bzw. eine Service-Information über Flugzeugmodifikationen. Unterstützung erhalten Sie bei AutoGyro unter Tel.: 49(0)5121 88056-00, oder Email: airworthiness@auto-gyro.com.</p>

Anlass

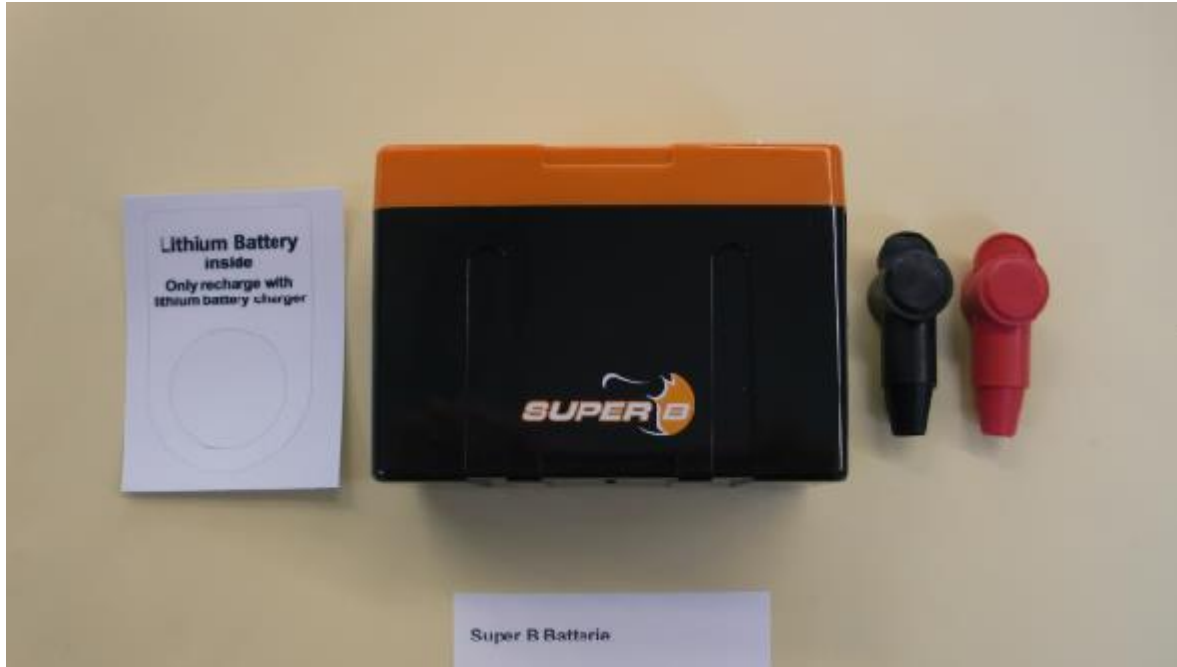
Super B battery

Es wurde festgestellt, dass ein Ausfall der Super B-Batterie durch elektrische Überlastung zur Erzeugung von Rauch (aber nicht von Feuer) führen kann. Diese Rauchentwicklung könnte im Flug auftreten und eine Betriebsgefahr und Pilotenbelastung erzeugen.
Der Ausfall einer normalen Blei-Säure-Batterie erzeugt keine solche Gefahr.

1. Alle Motorhauben und Komponenten entfernen, die für den Zugang zur Batterie erforderlich sind.
2. Die Batterie entsprechend den Anweisungen im AMM, Jobcard 24-30-00 4-1, entfernen
3. Sicherstellen, dass die neue Batterie betriebsbereit und vollständig geladen ist.
4. Die neue Batterie und die Halterung gemäß dem entsprechenden AMM Jobcard 24-30-00 4-1 montieren.
5. Funktionsprüfung der elektrischen Systeme durchführen.
6. Zuvor entfernte Komponenten und Verkleidungen wieder montieren.
7. Funktionsprüfenden Bodenlauftest durchführen.
8. Funktionsprüfenden Testflug durchführen.

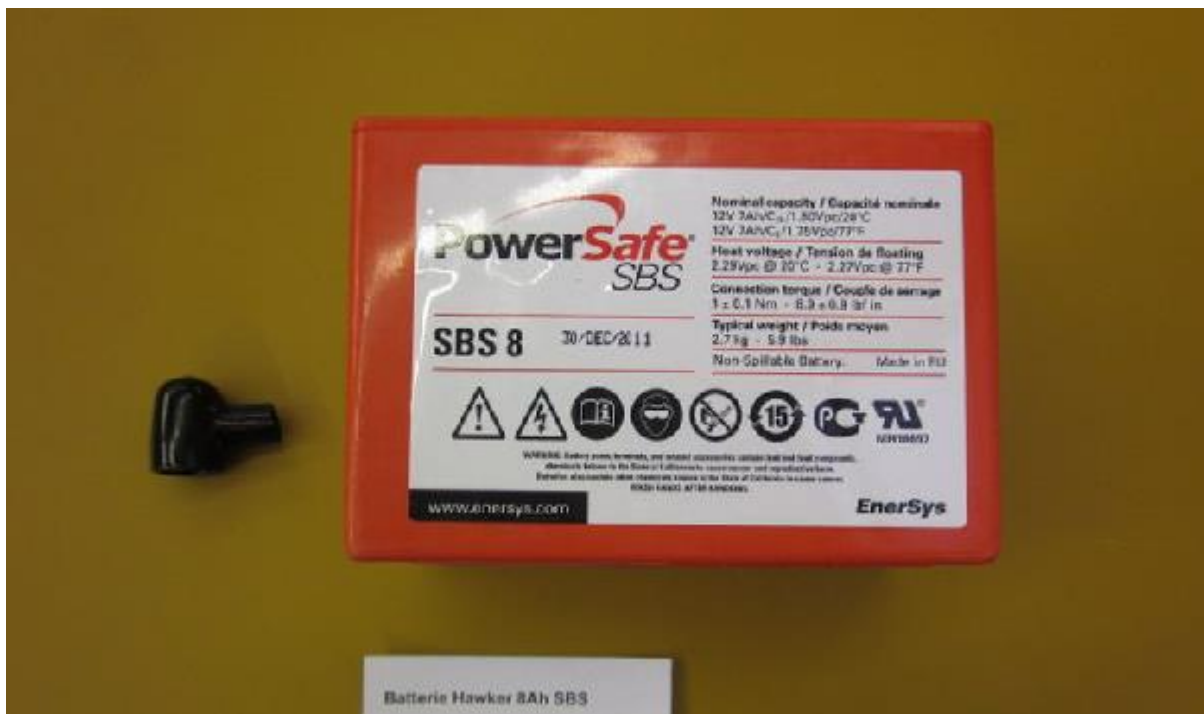
Hawker SBS 8

Um dieses potenzielle Risiko zu beseitigen, gibt dieses Bulletin Anweisungen für den Austausch aller Super B-Batterien, die in AutoGyro-Flugzeugen installiert sind, mit einer SBS 8 Blei-Säure-Gel-Batterie.
