Kontrolle der Kraftstofftanks

1.1.1 Alle Tragschrauber

1. MTO Sport - Baujahr alle
2. MT 03 - Baujahr alle

Kundeninformation 01/2010

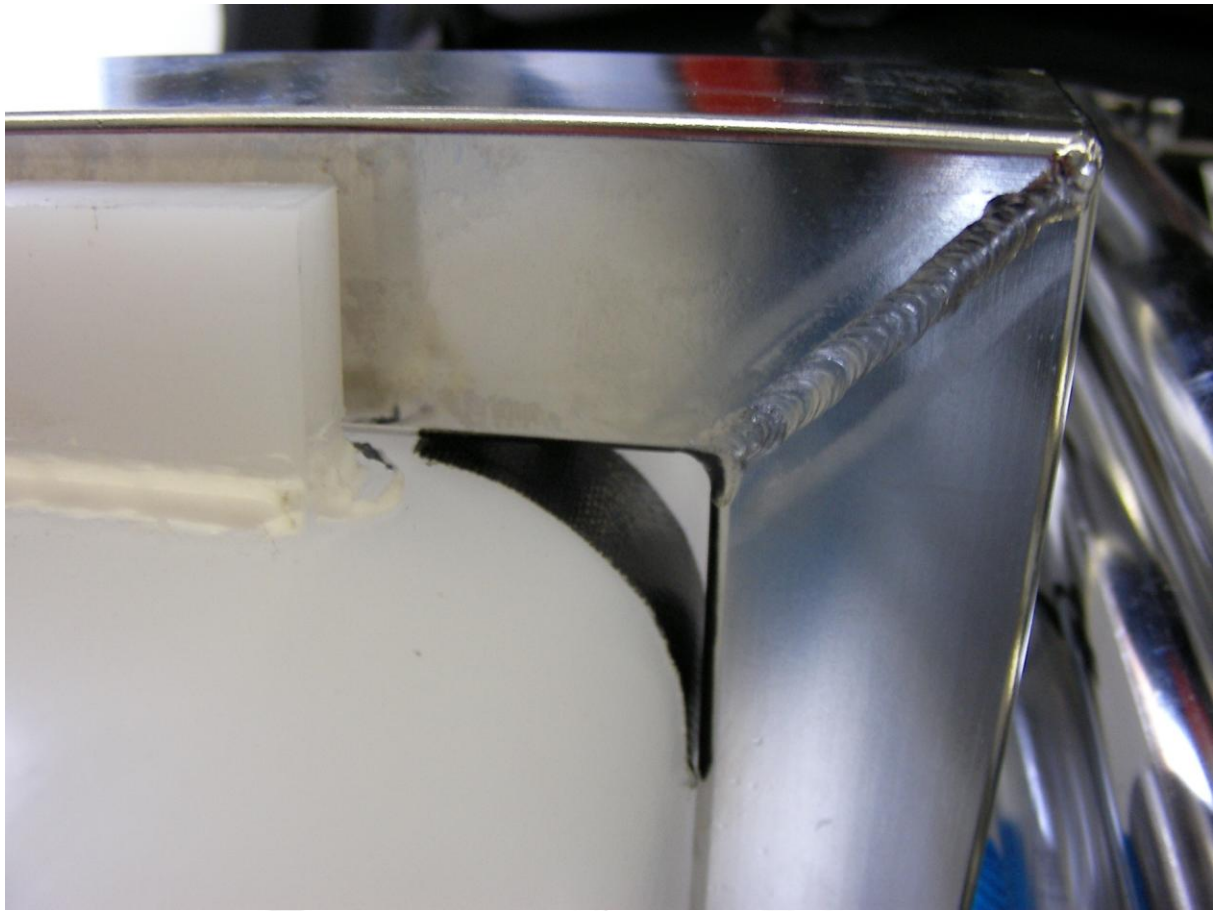
4.2 Richtiger Abstand zwischen Rahmen und Kraftstofftank

- durch korrekte Vorspannung der Befestigungsgurte
- Schwarzer Klebestreifen dient nur der Verdeutlichung

1. Hinteren Sitz vorklappen und ggf. arretieren
2. Lösen der Spannschnalle und einstellen der korrekten Vorspannung
3. Der Kraftstofftank muss so fest sein, dass er sich von Hand in den Arretierungsleisten bewegen lässt, sich aber nicht durch Vibration des Tragschraubers selbst bewegt.

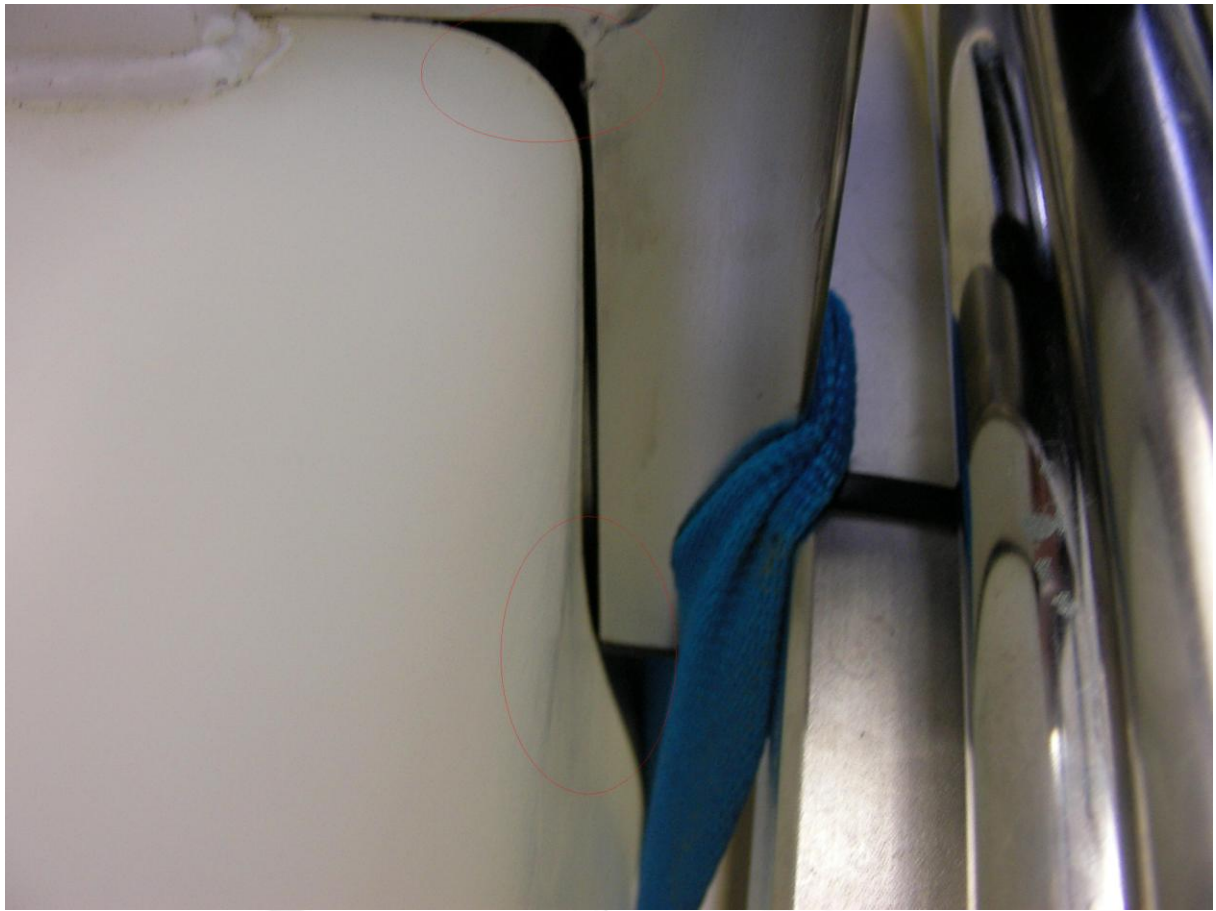
4.3 Falscher Abstand zwischen Rahmen und Kraftstofftank mit Verformungen

- Im Rahmen von Wartungsarbeiten ist aufgefallen, dass es an den Ecken der Kraftstofftanks, die an den Sitzstreben des Rahmens anliegen, zu Verformungen kommen kann
- In diesem Zusammenhang ist eine zu starke Vorspannung der Tankhaltegurte als Ursache zu sehen

- hervorgerufen durch zu hohe Vorspannung der Befestigungsurte
- schwarzer Klebestreifen dient nur der Verdeutlichung

- Entspannen der Tankgurte
